LA MURALLA DE LOGROÑO: EXCAVACIONES ARQUEOLÓGICAS EN LA CALLE DEL NORTE

**Pedro Alvarez Clavijo
Javier Ceniceros Herreros
José Antonio Tirado Martínez
Juan Manuel Tudanca Casero**

RESUMEN.- Memoria de la excavación de urgencia practicada en el casco antiguo de Logroño en Mayo de 1990. En ella pudo comprobarse la evolución del sistema defensivo de la ciudad desde época medieval combinando intenciones poliorcéticas con otras de ingeniería civil.

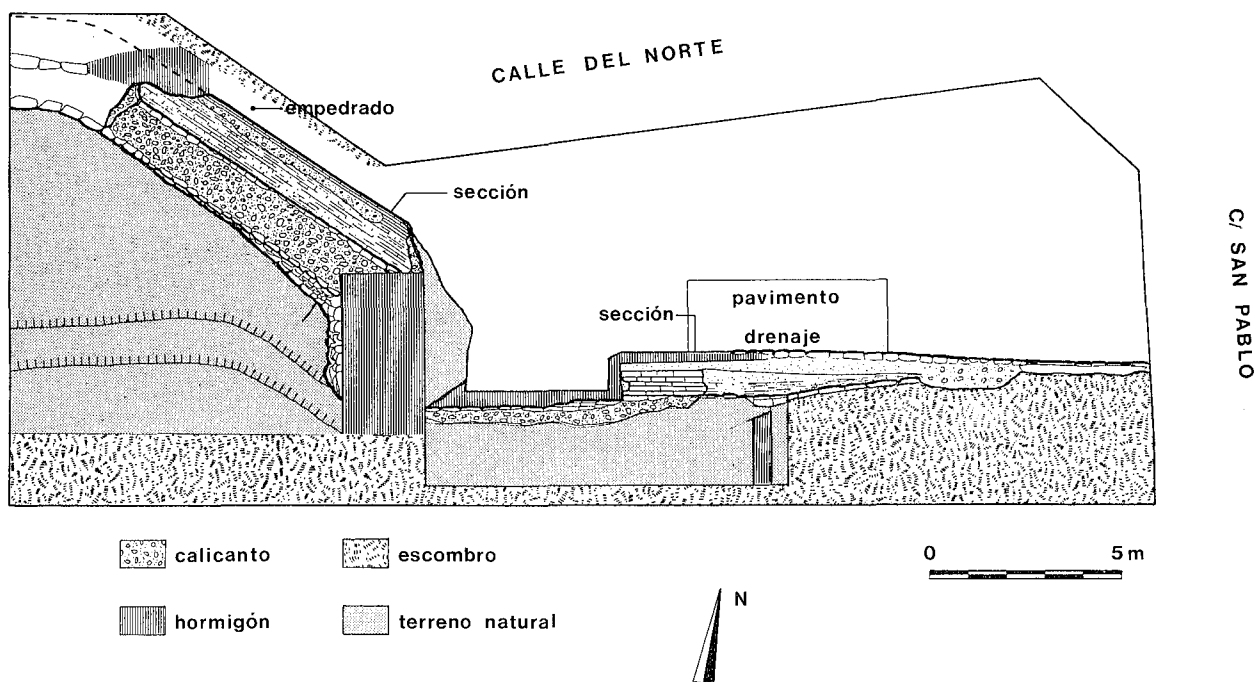
Plano I. Plano general.

2. *Baluarte* (PLANO N.º 1). Con esta denominación nos referimos a una estructura que presenta dos tramos, el primero, que arranca de la roca natural en dirección N., de 2 m. de longitud y un segundo de 7 m. de orientación SE-NO (PLANO N.º 1).

En el límite del área de nuestra actuación el muro flexiona cambiando de dirección, lo cual permite suponer su continuidad en dirección E-O (PLANO N.º 1).

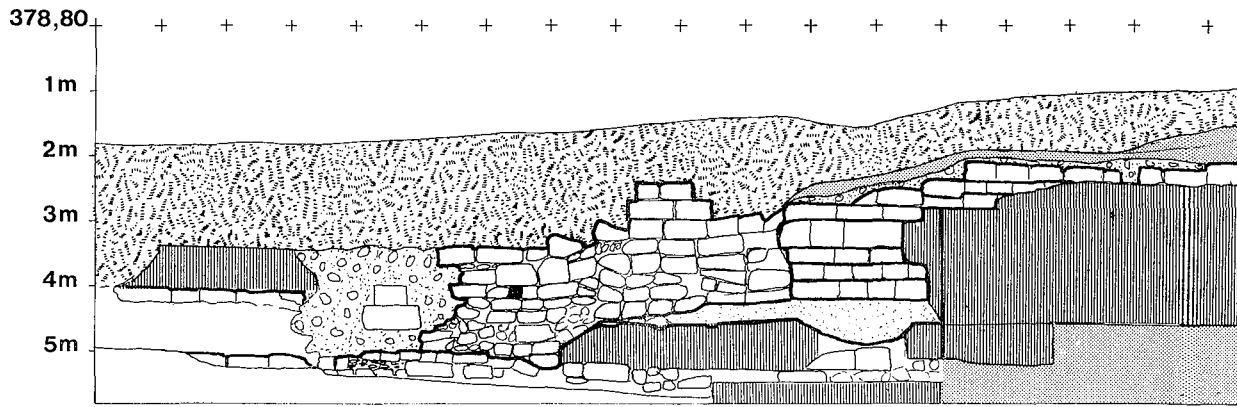
Plano 2. Alzado del lienzo adosado.

1. Lienzo (PLANO N.º 2). Se trata de un muro adosado a la roca natural, orientado en paralelo al eje longitudinal de la Iglesia de Santiago de 17,50 m. de longitud y una altura máxima de 3,80 m.

El muro presenta numerosas alteraciones posteriores a su construcción, producto tanto de la acción de los elementos naturales como de la acción humana. Unas y otras son de difícil precisión cronológica y funcional.

-Derrumbe de parte de su trazado por la propia presión del terreno.

-Filtraciones de la capa freática en la base del lienzo que completan los desperfectos anteriores.

-Entre las alteraciones intencionadas se aprecia el aprovechamiento de los muros para el soporte de instalaciones industriales, provocando su desaparición en algunos sectores, y la inclusión de materiales constructivos modernos (PLANO N.º 2).

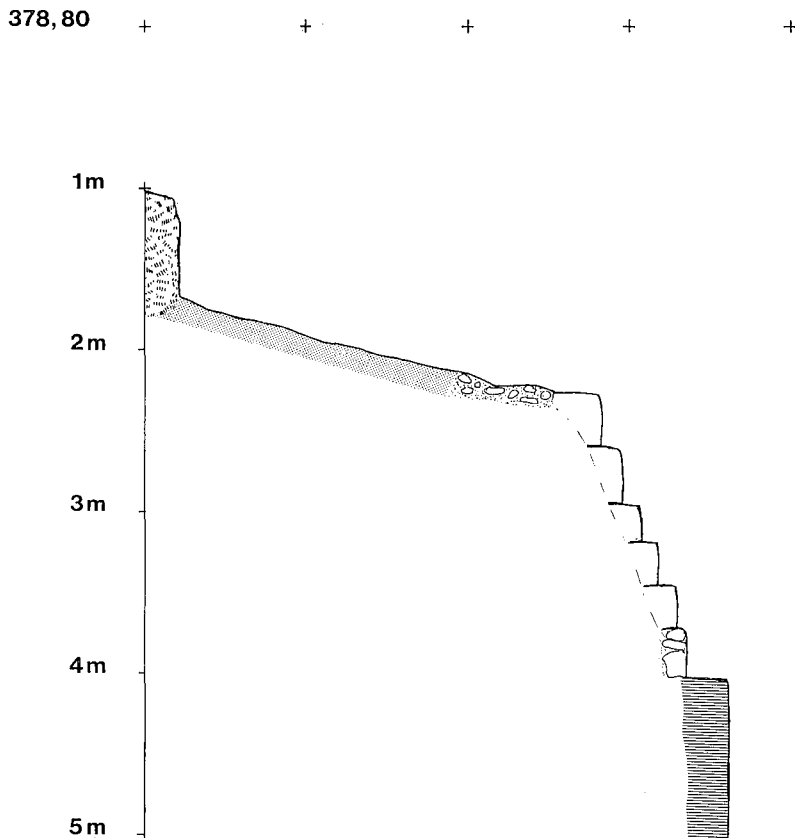
Plano 3. Sección del contrafuerte del lienzo.

-Contrafuerte escalonado adosado al lienzo. Mide 2,10 m. de anchura, con una disposición no uniforme. (PLANO N.º 3).

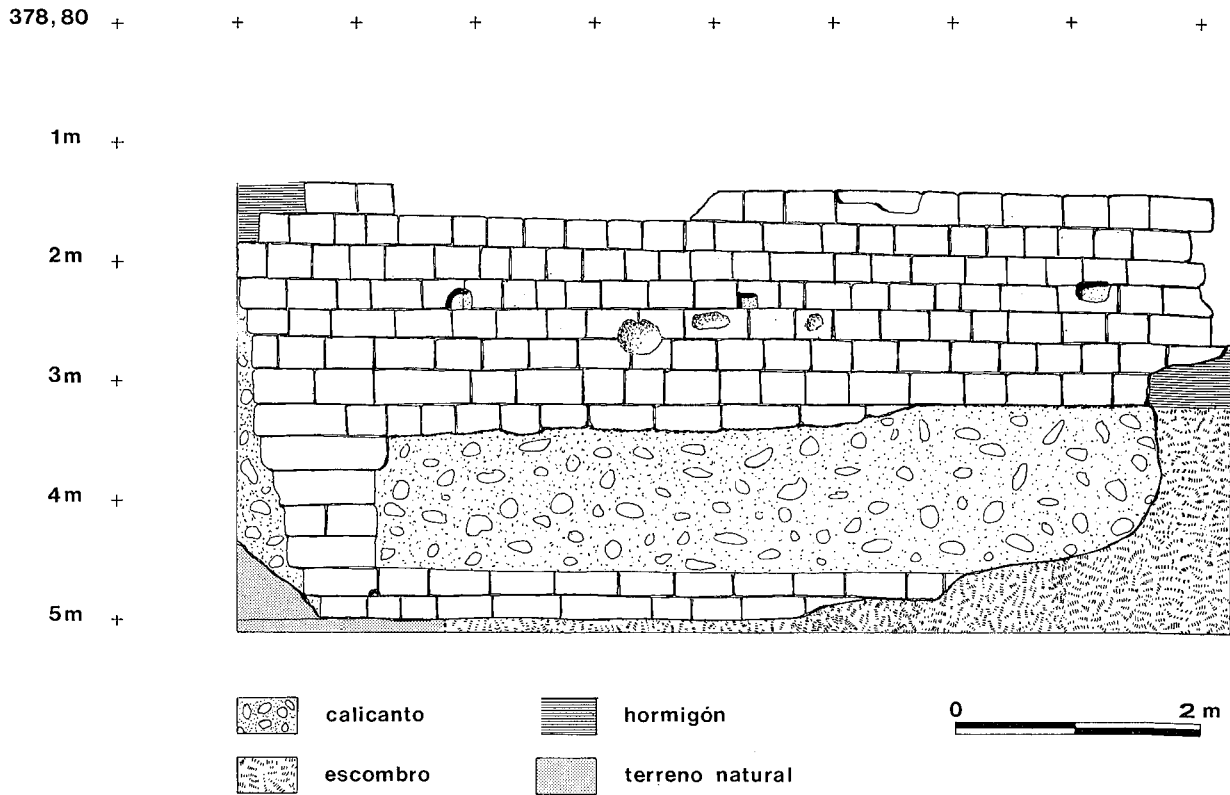
Plano 4. Alzado exterior del muro del bastión.

-*Cara exterior*: (PLANO N.º 4). Está formada por 5 hiladas escalonadas a las que se superponen otras 9 formando un talud, rematado por otra hilera perfectamente vertical que posiblemente continuaría con otras hiladas en n.º difícil de determinar. Todo el baluarte quedaría reforzado al rellenar su interior.

Las hiladas las forman sillares escuadrados con dimensiones variadas, homogéneamente dispuestos en hileras de entre 25 y 35 cm. de grosor, formando un talud escalonado en la base y liso en la zona superior. Los sillares, colocados a mata junta, han sido perfectamente alisados en su cara externa, rellenando minuciosamente con argamasa sus intersticios. En las primeras hiladas se aprecian algunas perforaciones realizadas para favorecer el drenaje del terreno y evitar el derrumbe.

Hay que señalar la eliminación de 5 hiladas del talud que fueron rebajadas a pico para obtener una pared vertical integrada en un edificio de cuya techumbre se aprecian los puntos de apoyo en la 11ª hilada.

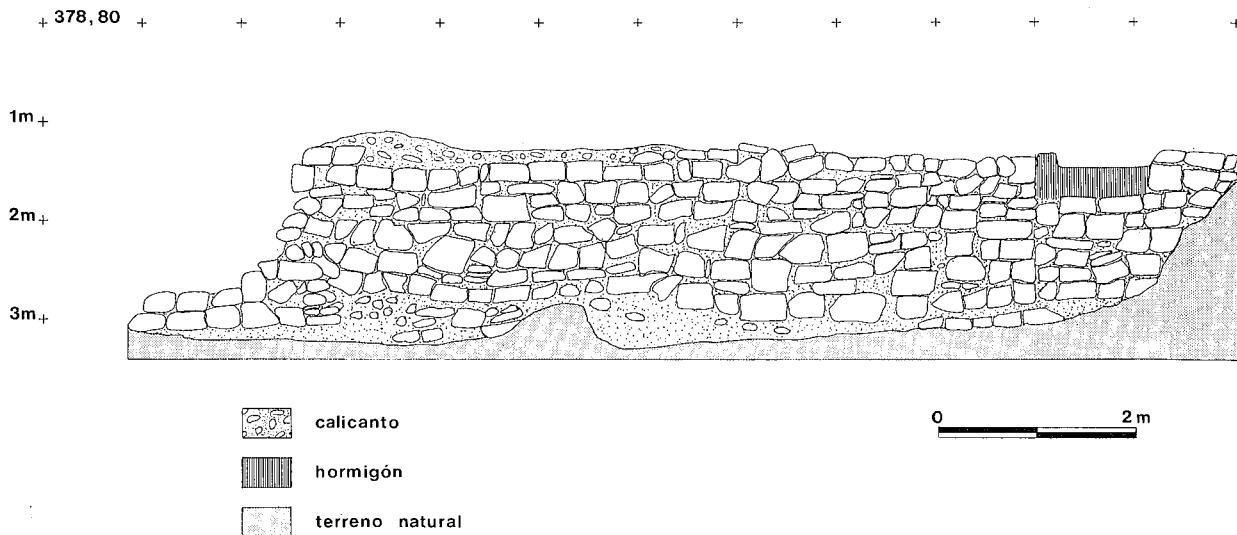
Plano 5. Alzado interior del muro del bastión.

Cara interna. Formada por sillarejo muy irregular cimentado por cantos rodados de pequeño tamaño y capas de arcilla (PLANO N.º 5).

Al contrario que en la cara externa, ésta no está regularizada, y los intersticios del sillarejo no han sido rellenados con argamasa de ningún tipo. El afinamiento interno no es necesario debido a que el espacio interno del baluarte fue rellenado con tierra.

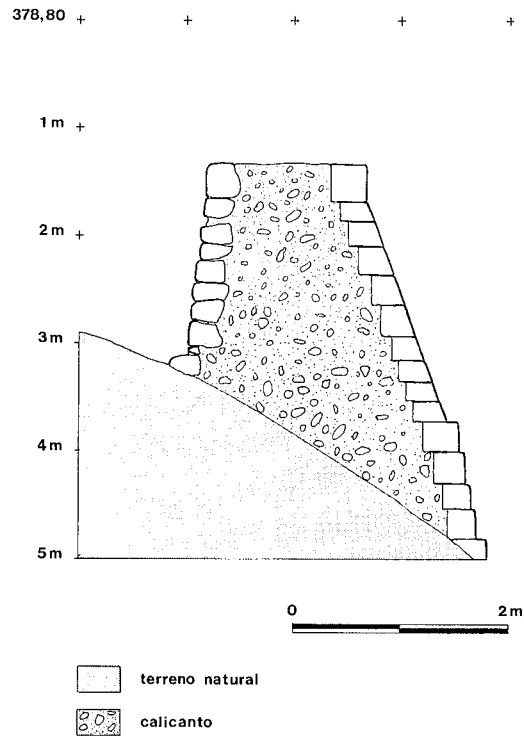
Plano 6. Sección del muro del bastión

Relleno (PLANO N.º 6). Compuesto por cascotes y cantos rodados trabados con argamasa muy compacta.

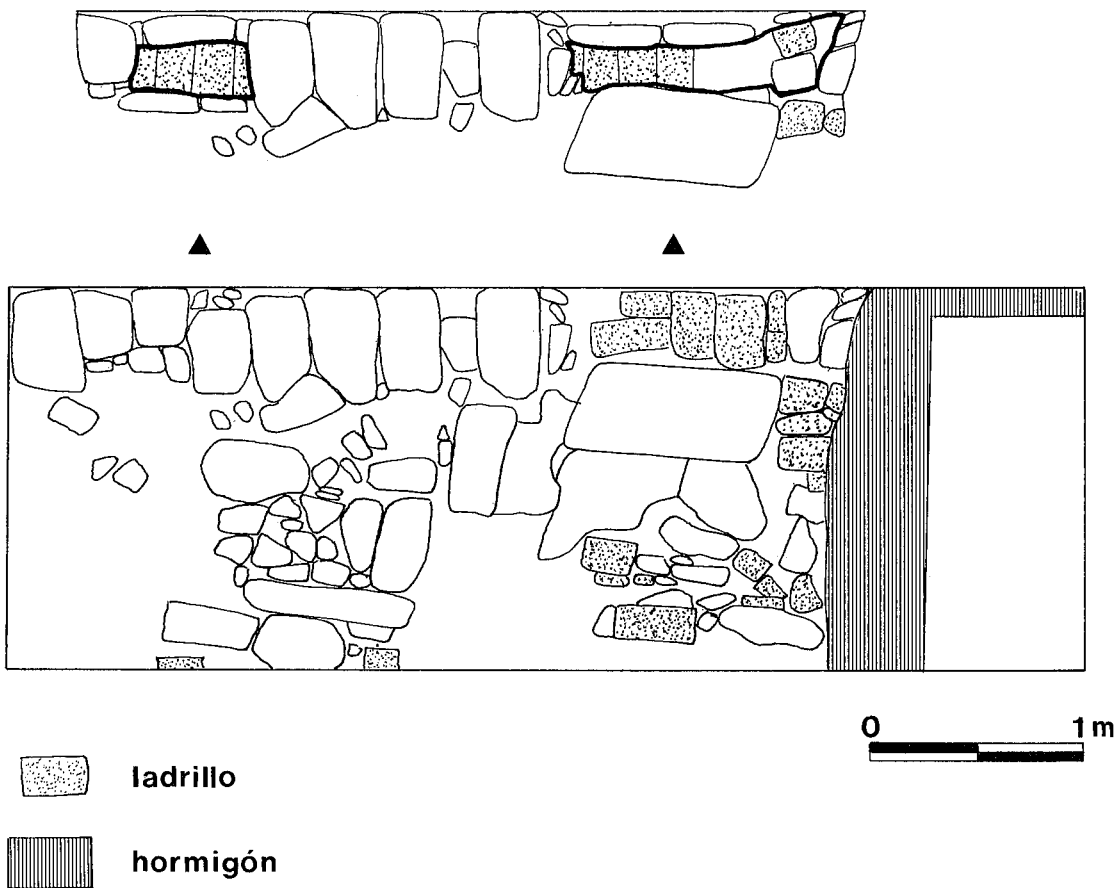
Plano 7. Pavimento y drenaje del lienzo.

3. *Otros elementos constructivos* (PLANO N.º 7). En la base del baluarte, sobre la primera hilada de sillares, aparecen los restos de un empedrado de cantos rodados fraguados con calicanto. Su funcionalidad como probable camino de ronda no pudo ser comprobada debido a las limitaciones del área excavada. Sí fue posible constatar que no se extendía hasta el lienzo, bien porque nunca llegó hasta él, bien por haber sido destruido.

En la zona exterior del lienzo encontramos parte de un pavimento compuesto por lajas planas de piedra y ladrillos que incluye un canal de drenaje adosado al zócalo. Este canal presenta una base de ladrillo, material que combinado con lajas se emplea también en los laterales ofreciendo una cubierta de lajas integradas en el conjunto. Este elemento responde sin duda a la necesidad de sanear el espacio extramuros encauzando el agua que filtra del terreno.
