## LOS RESTOS DE MURALLA APARECIDOS EN EL LADO NORTE DE LA CABECERA DE LA IGLESIA DE SANTIAGO EL REAL DE LOGROÑO

Begoña Arrúe Ugarte  
Enrique Martínez Glera

*RESUMEN.*- Breve valoración de los restos de muralla de la ciudad de Logroño, descubiertos en el desarrollo de los trabajos del Proyecto de Urbanización del entorno de la iglesia de Santiago el Real de esta ciudad. La arquitectura de los dos tramos, lienzo y baluarte, pone de manifiesto dos épocas constructivas. Una anterior a 1500, y otra del segundo tercio del siglo XVI. Los caracteres arquitectónicos se ponen en relación con los escasos datos documentales conocidos hasta el momento. También se describen los principales restos encontrados de cerámica común y esmaltada desde el siglo XVI hasta el siglo XX, así como otros restos de distintos materiales.

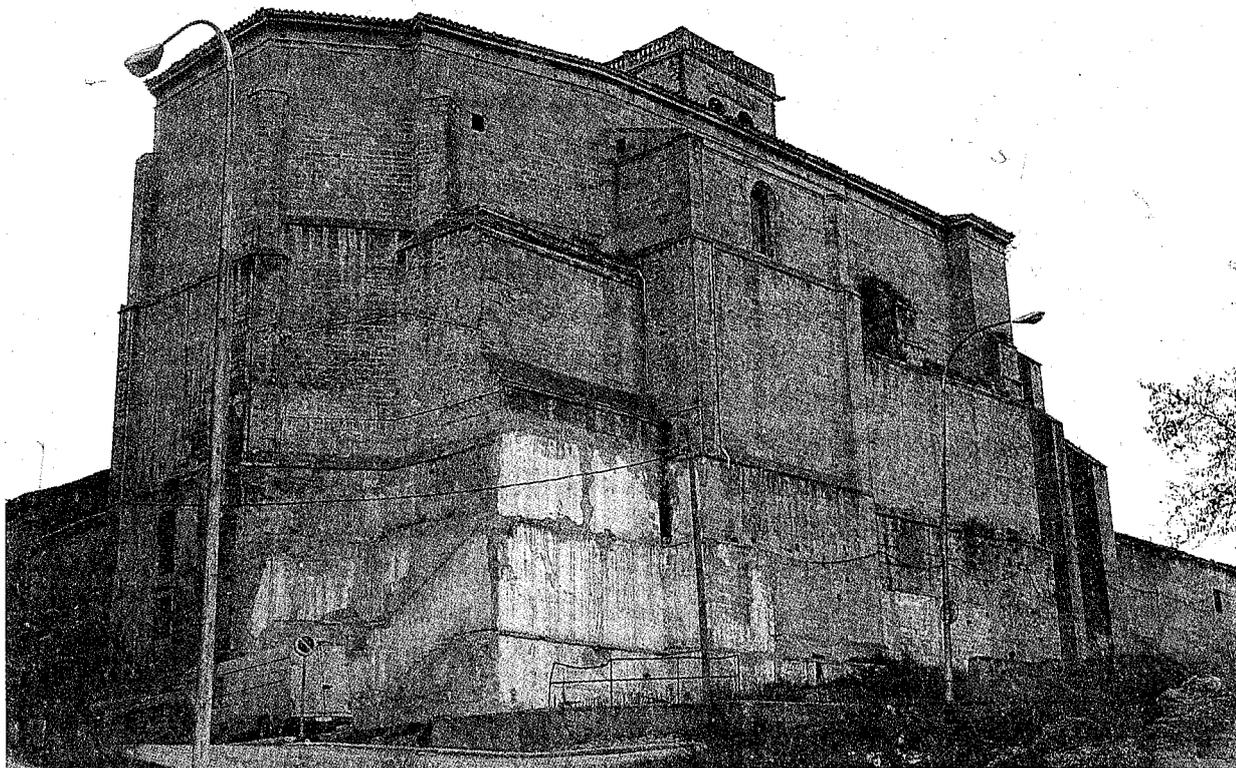
Lám. 1. Lado norte de la cabecera de la iglesia de Santiago el Real, antes de la aparición de los restos de muralla y de la ejecución del proyecto de urbanización de su entorno.

Habiendo sido encargados por la Unidad de Arquitectura del Ayuntamiento de Logroño del estudio de los restos arquitectónicos aparecidos en el lado norte de la cabecera de la iglesia de Santiago el Real (Lám. 1), en el desarrollo de los trabajos del Proyecto de Urbanización del entorno de la mencionada iglesia, se solicitó la colaboración de los arqueólogos D. Pedro Alvarez Clavijo, D. Javier Cenicerros Herreros, D. José Antonio Tirado Martínez y D. Juan Manuel Tudanca Casero, para la elaboración del correspondiente informe arqueológico, previo al informe histórico-artístico<sup>1</sup>. La excavación de urgencia se llevó a cabo entre los días 28 de mayo y 8 de junio de 1990.

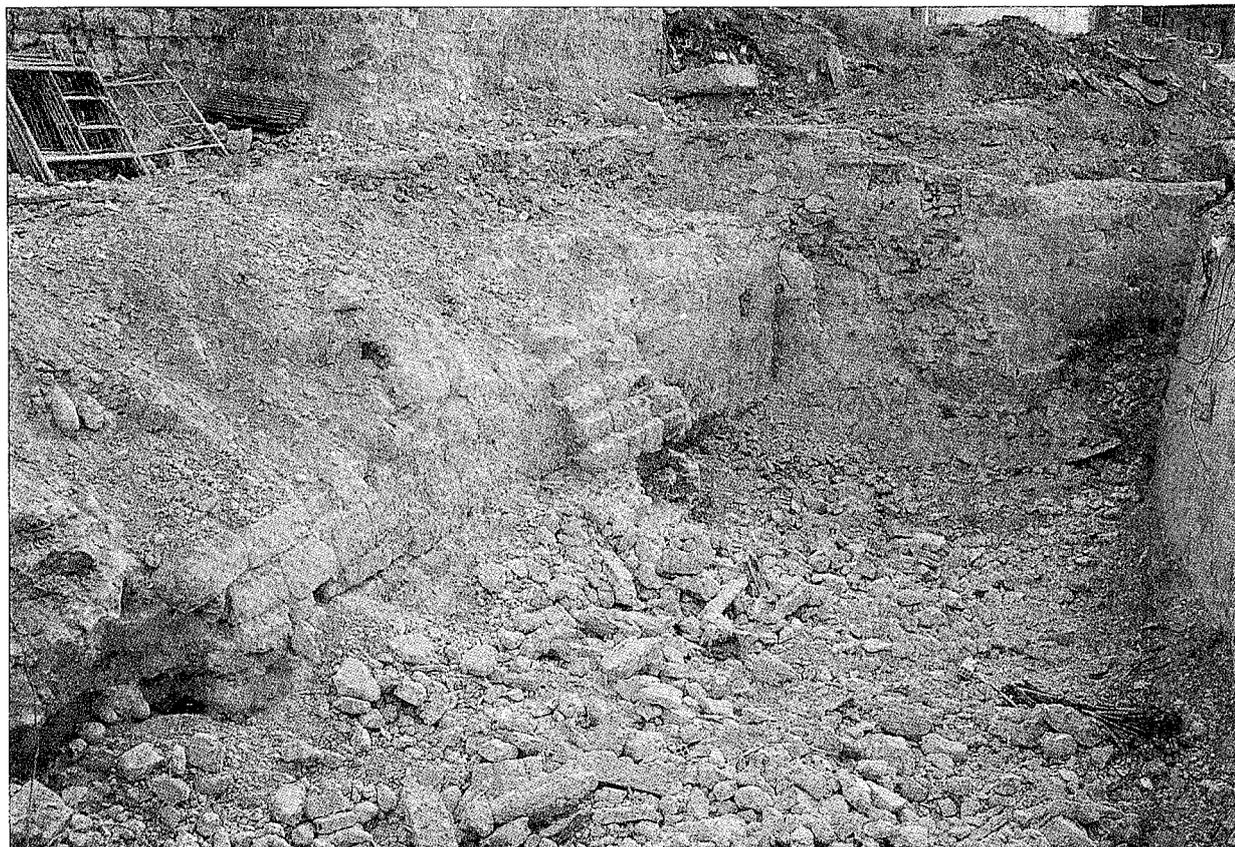
Lám. 2. Situación de los restos de muralla antes de los trabajos de excavación.

Por otra parte, la escasez de los restos y el estado en que llegaron a la intervención arqueológica desde su aparición dificultó las condiciones para su estudio (Lám. 2). No permitía la definición concreta de las vicisitudes históricas por la ausencia de estratigrafía y tampoco el seguimiento de la trama amurallada. Por todo ello, se hacía necesario la continuación del estudio científico en el área, tanto más cuando nunca se había realizado una investigación seria sobre este tema en la ciudad de Logroño. Esta propuesta no se aceptó y se resolvió finalmente cubrir los restos aparecidos.

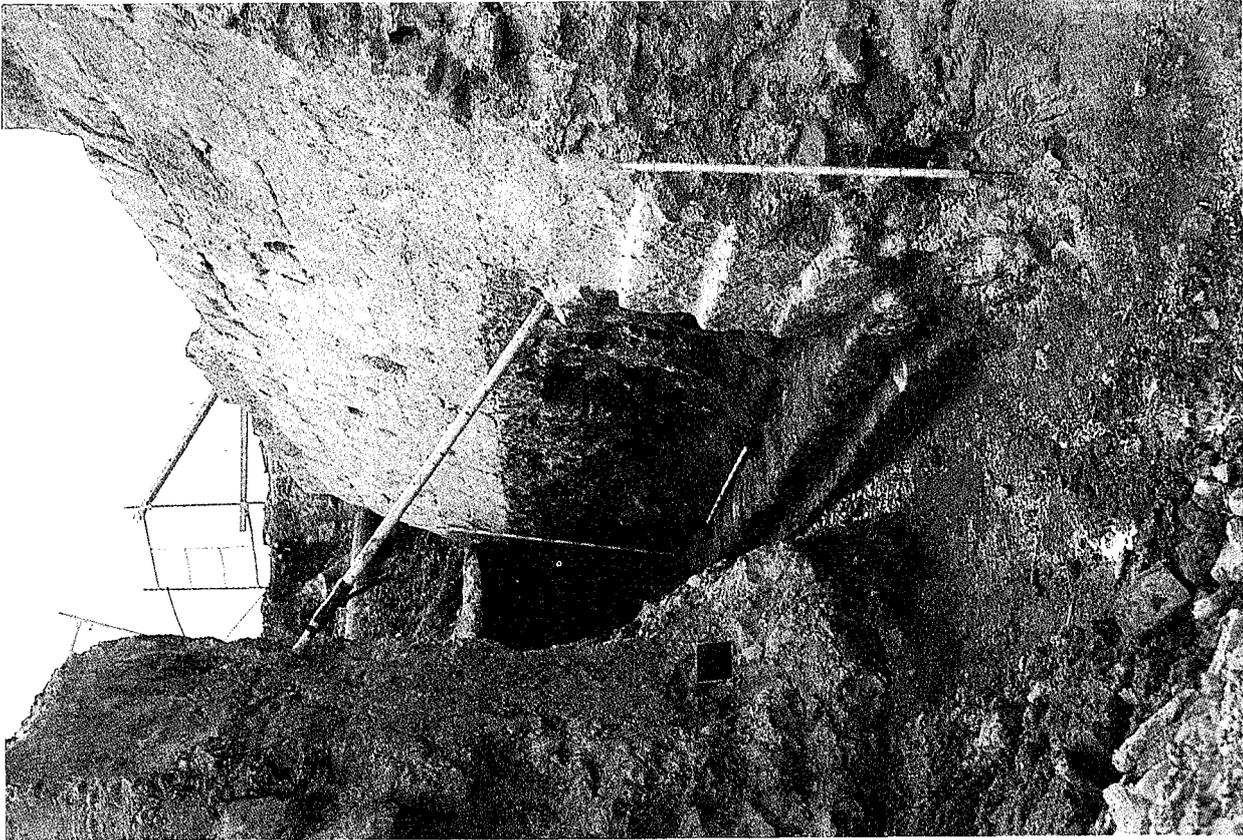
Lám. 4. Baluarte. Cara exterior.

“Baluarte”: conjunto de dos tramos, uno de 2 m. que arranca de la roca natural en dirección S-N, y otro de 7 m. de longitud con dirección SE-NW, con altura máxima al exterior de 3,80 m. y al interior de 2 m. aprox., construido en sillería en la cara externa, sillarejo irregular en la interna y con cascote y cantos rodados en el relleno intermedio.

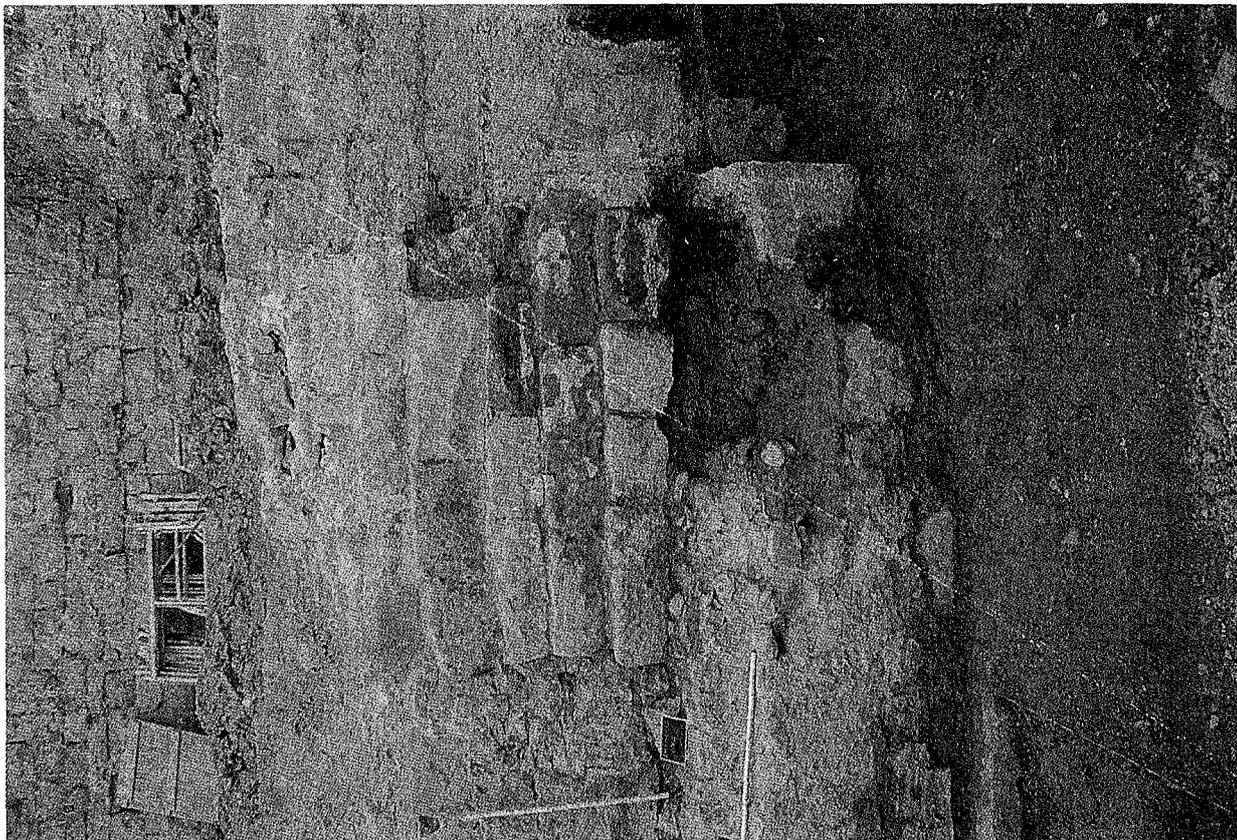
Lám. 3. Lienzo. Detalle del contrafuerte escalonado.

La irregularidad en la disposición y tamaño de los sillares que conformaban el “lienzo”, a los que se unían otros materiales de relleno (mampostería y ladrillo), nos hablaban de remodelaciones o sucesivas intervenciones en un muro que, sin embargo, presentaba una base original regular de sillares bien labrados al igual que un contrafuerte escalonado en el que se observaba mejor la primitiva disposición del muro, mucho más uniforme de lo que pudiera parecer en principio (Lám. 3). Si esto sucedía con el “lienzo”, el baluarte presentaba una configuración bien diferente. Su estructura era de sillares bien cortados en su cara externa, aunque de menor tamaño, y se levantaba sobre cinco hiladas asentadas a plomo con un ligero perfil escalonado y de las que arrancaba un paño en forma de talud de sillares más pequeños (nueve hiladas), rematado por una hilada vertical sobre la que se alzaría el resto de la pared (Lám. 4). El relleno de calicanto y la cara interna de sillarejo nos demuestra que es una obra de arquitectura militar levantada con fines estrictamente defensivos (Lám. 5). Sin embargo, el llamado “lienzo” que sólo presentaba una cara, reforzaba el terreno natural cercano a la cimentación de la iglesia y servía a la vez de protección frente al río, aunque también asumiera el sentido de defensa militar. Lamentablemente las sucesivas utilidades de la zona (antiguo trujal, fábrica de curtidos, etc.) destruyeron, añadiendo materiales extraños a la fábrica (ladrillo, hormigón, ...), la configuración original y no se pudo conocer el entronque entre el lienzo y el baluarte, si bien podemos imaginar que la línea, partiendo de la roca natural, se quebraba en ángulo recto (2 m. S-N), de la misma forma que las caras del bastión, una vez desarrollada su dirección oblicua en una longitud de 7 m. (SE-NW), volverían a quebrarse en un ángulo (NE-SW) que, debido a la no continuación de la excavación, no se pudo determinar (Lám. 6). Tan sólo este resto de baluarte nos podía informar de que la obra pertenecía al capítulo de las fortificaciones llevadas a cabo en España a comienzos del siglo XVI, y que tras largas experiencias teóricas y prácticas (Juan Fernández de Espinosa o Bernardino Escalante) culminaron en el primer tratado de Cristóbal de Rojas sobre *Teoría y práctica de fortificación* (Madrid, Luis Sánchez, 1598).

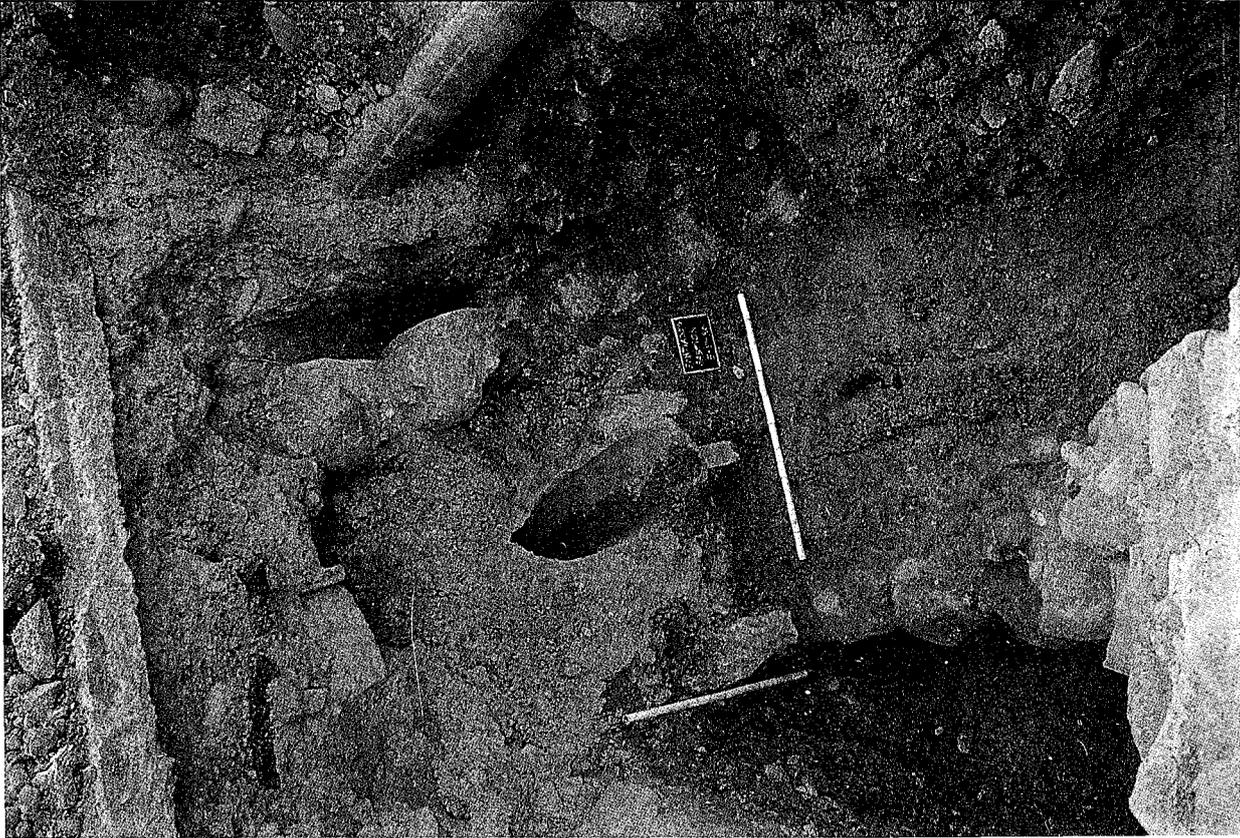
Lám. 6. Baluarte. Detalle de su flexión NE-SW.

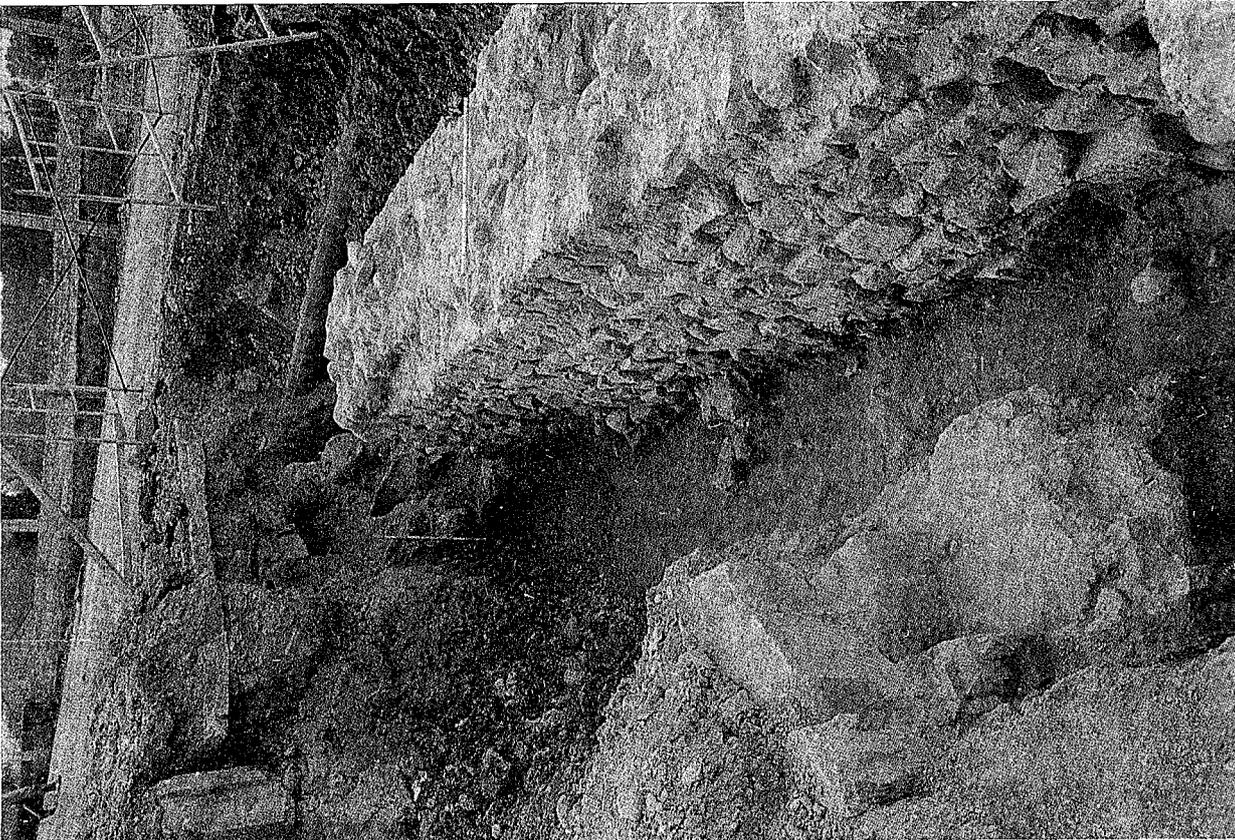
Lám. 5. Baluarte. Cara interior.

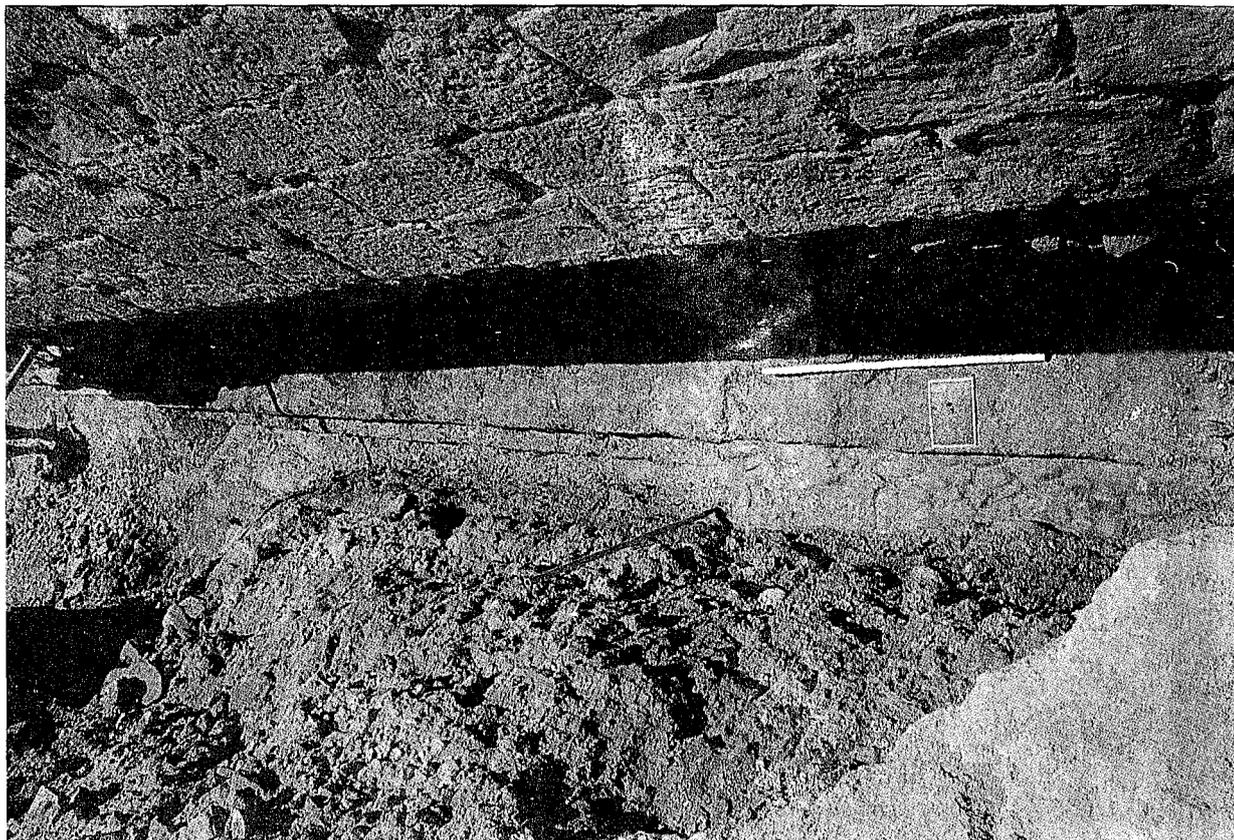
Lám. 8. Empedrado en la base del baluarte.

Otro aspecto del continuado cuidado de los muros de la ciudad se refiere al empedrado que a lo largo del siglo XVI se lleva a cabo en su entorno con el fin de mantenerlo saneado y sin obstáculos. Así en 1573 el Ayuntamiento empedró la salida de la Puerta Vieja. No debe extrañarnos, por tanto, que en la base del baluarte apareciese un empedrado de cantos rodados (Lám. 8). Son constantes los acuerdos municipales en los que se contempla el control de la limpieza en los muros y puertas de la ciudad, prohibiendo todo aquello que embarazase su libre paso. Las continuas recomendaciones hacen suponer que era frecuente su incumplimiento.

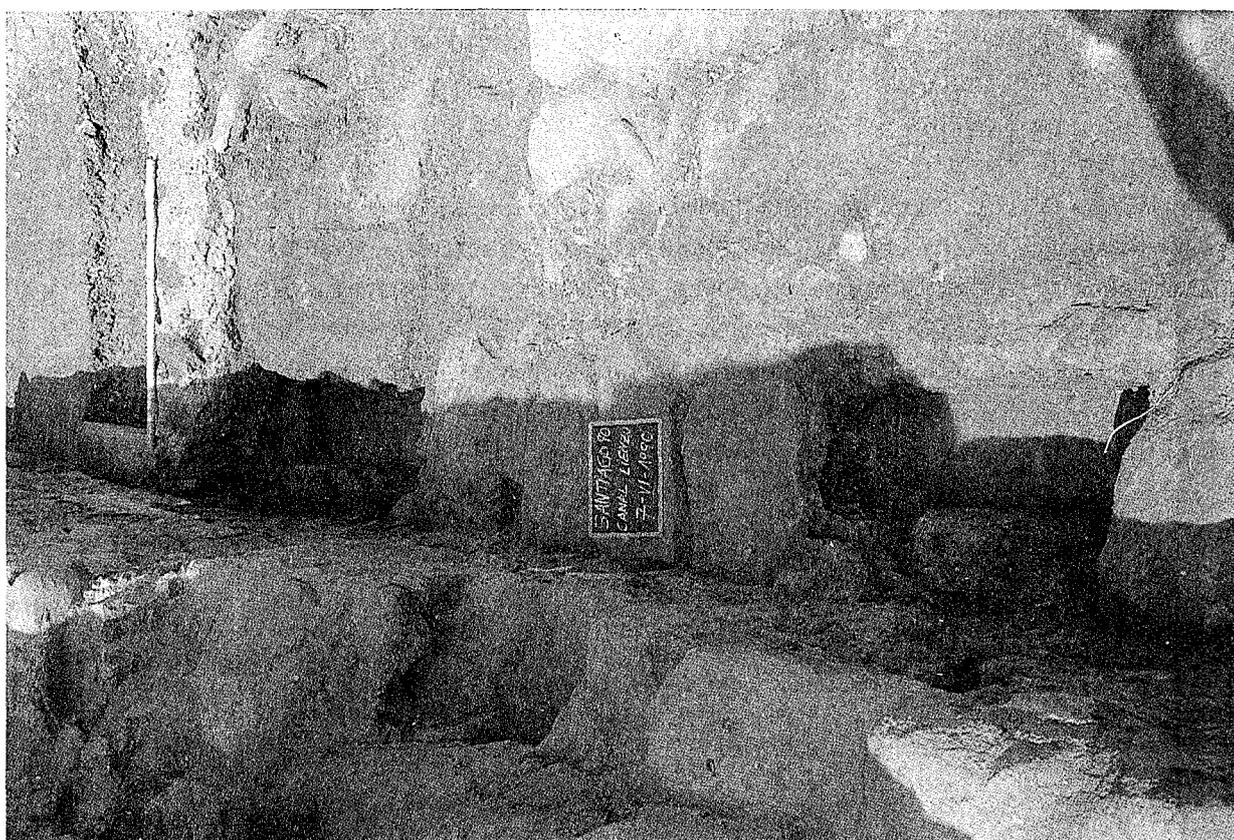
Lám. 7. Canal de drenaje en la base del lienzo.

En 1576 se documenta el deterioro de un trozo de muro situado detrás de la iglesia de Santiago. El Ayuntamiento concertó su arreglo con Antón Sobrino, fontanero, por diez ducados. Previsiblemente esta obra corresponde a la construcción de un canal de drenaje en la base del muro, descubierto en la excavación realizada (Lám. 7). Los materiales utilizados en esta obra fueron lajas de piedra arenisca y ladrillo. Las medidas y composición de este último son las habituales en las fábricas de ladrillo de finales del siglo XVI y principios del siglo XVII. Por ello, se puede concluir que esta obra se refiere al documento citado, máxime cuando se contrata a un fontanero para su arreglo. Así como en este “lienzo” se aprecia la necesaria reforma posterior de su drenaje, en el baluarte esta problemática aparece ya planteada y resuelta desde el inicio de la construcción, al realizarse perforaciones en las primeras hiladas para favorecer el desagüe del terreno en previsión de derrumbes.

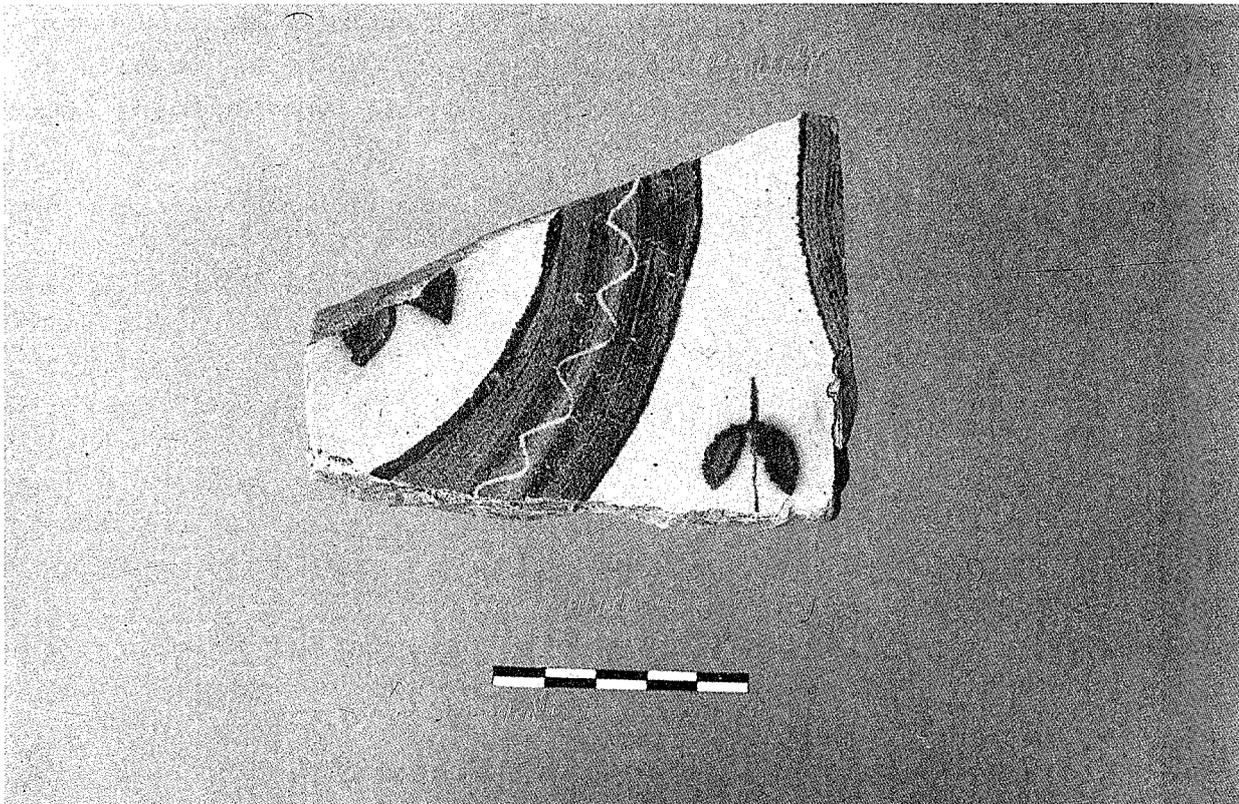
Lám. 10 Restos Cerámicos. S. XIX.

8. Fragmento de azulejo. La base, de barro amarillento, lleva esmalte blanco sobre el que se ha pintado una ancha faja circular en azul, delimitada por dos líneas de color morado (manganeso) que concluyen en dos manchas amarillas (antimonio), quedando bajo el arco de circunferencia un motivo vegetal, remarcado con manganeso y verde de óxido de cobre. Parece ser un producto de las llamadas “fábricas de nueva Talavera”, posiblemente la de Pamplona. Siglo XIX (Lám. 10).

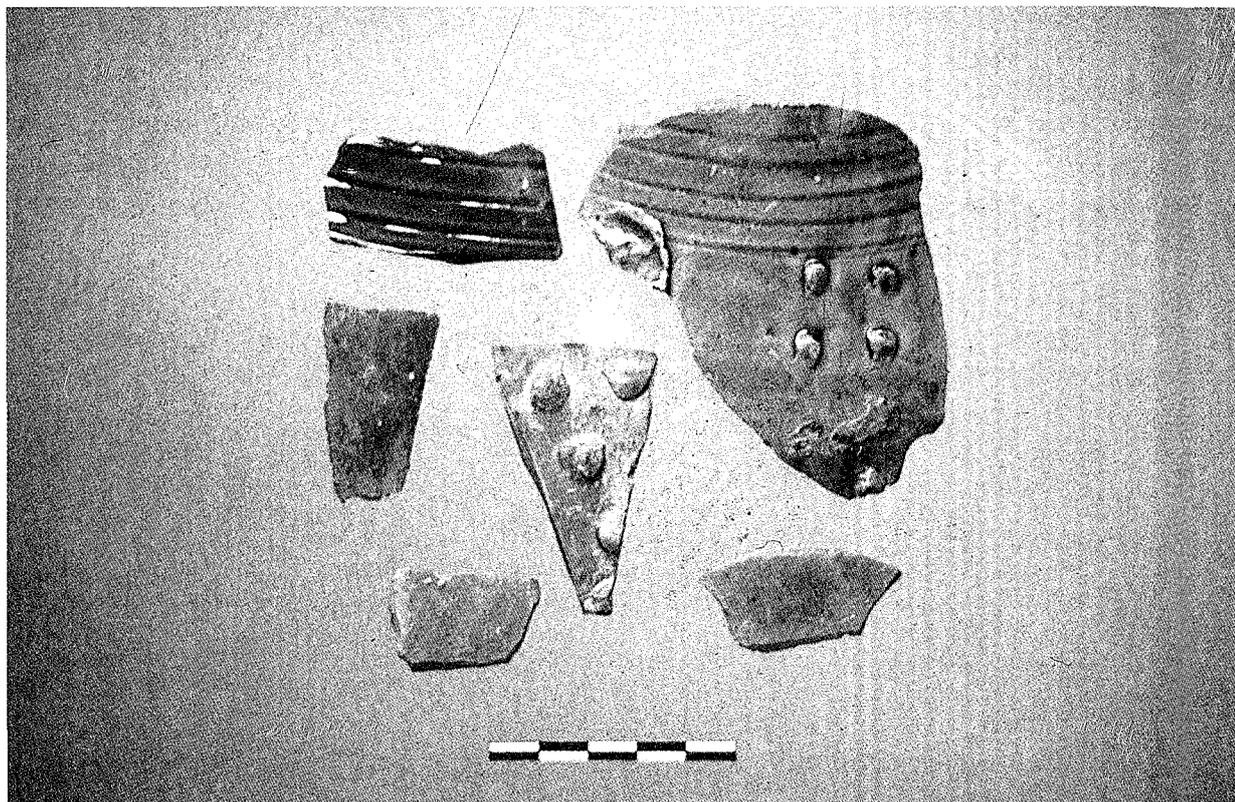
Lám. 11 Restos Cerámicos. S. XIX.

7.IB.: Otro fragmento de la pieza anteriormente citada, incluidos los pequeños resaltes. Bien pudiera tratarse de un cántaro medida de la ciudad de Estella, ya que en el trozo de sello conservado se intuye un rayo de estrella, marca de identificación de esta localidad. Las piezas conocidas más antiguas de este tipo pertenecen al siglo XIX (Lám. 11).
