ENTORNO HISTÓRICO Y DESTRUCCIÓN DE LA ZONA CONVENTUAL DEL MONASTERIO DE SAN MILLÁN DE LA COGOLLA, DE SUSO (LA RIOJA)

Begoña Arrúe Ugarte
Universidad de La Rioja

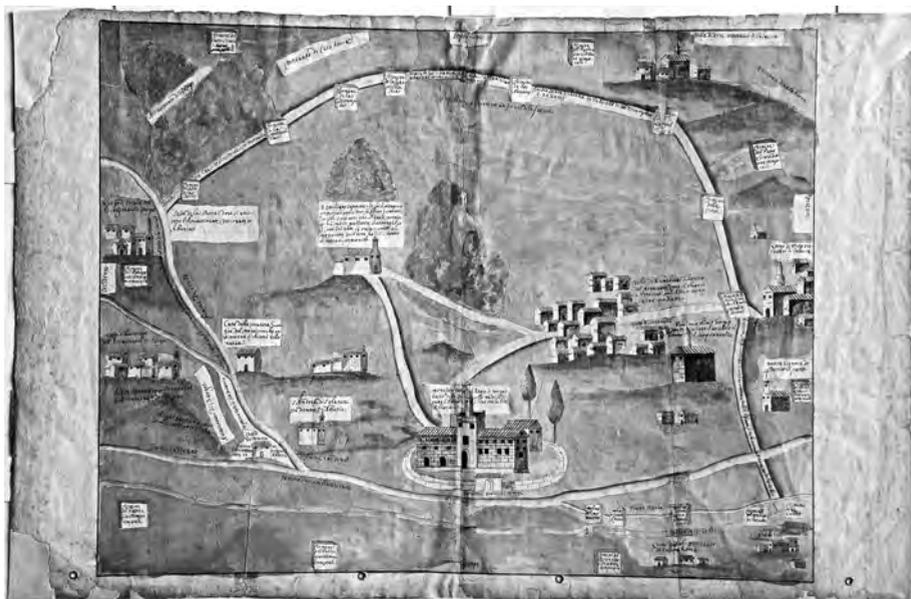
Lámina 1. Mapa de la jurisdicción de la abadía de San Millán de la Cogolla, Roma, h. 1604 (ASM; foto Artempus).

je emilianense, quien encargó el grabado, y allí se elaborarían hacia 1604 tres
mapas que servirían a la defensa del monasterio, las parroquias y el perito neu-
tral¹⁸. En el presentado por el monasterio se representa de forma esquemática el
edificio de Suso, con dos caminos de acceso, uno desde Yuso y otro desde la
villa; hacia el suroeste la casa o granja de la Muñeca; al este de ella, el hospi-
tal y al sur de éste, la ermita de San Andrés (Lám. 1).

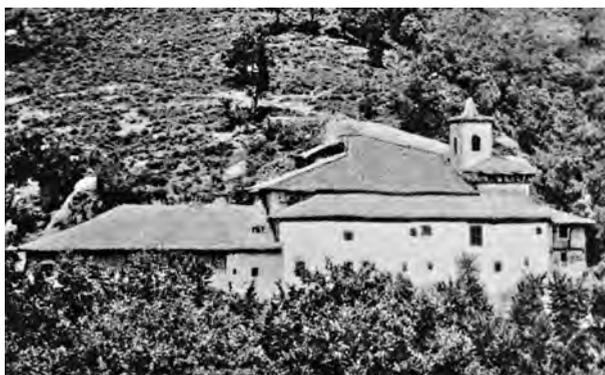
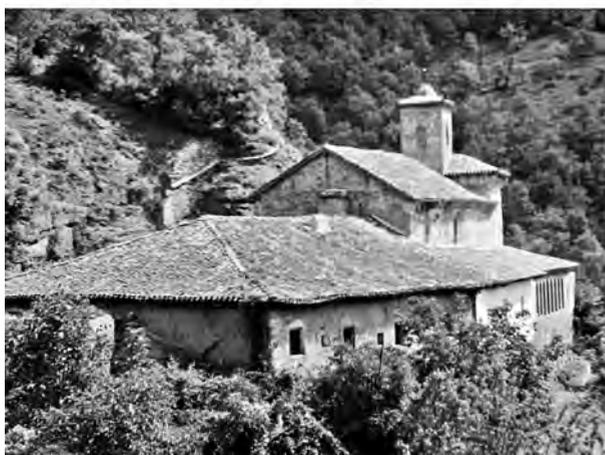
Lámina 3. Vista del Monasterio de San Millán de la Cogolla, de Suso, desde el suroeste. Arriba, antes de 1934 (detalle de tarjeta postal de Unión Postal Universal, nº 3553, colección particular) y abajo, entre 1935 y 1967 (detalle de foto de Gonzalo de Miguel Ojeda (Photo Club); Fondo fotográfico IER, 01/215).

Las fotografías del primer tercio del siglo XX son testimonio del conjunto monástico de San Millán de Suso. La publicada en el libro de Garrán muestra la casa conventual desde el sudoeste⁵², un volumen rectangular de altura inferior al de la iglesia, adosado al oeste de ella, y al de dos plantas meridional, que cobijaba el vestíbulo al sur. La toma de Pelai Mas, de 1932-1933, permite completar esta visión⁵³. La casa de dos plantas presentaba en la superior cuatro vanos adintelados de mayor tamaño (uno cegado) en alternancia con otros menores, a la manera de las celdas benedictinas del edificio de Yuso; en la inferior, una puerta flanqueada de otros dos vanos, todos adintelados y remarcados, daba salida directa al camino occidental, mientras que otro parece correr paralelo y dirigirse a la entrada oriental de la iglesia. Estaba cubierta a tres aguas, con una chimenea cuadrangular en la vertiente meridional y una buhardilla próxima al ángulo sureste. Los muros parecen mostrar la mampostería con pérdida del enfoscado, al igual que los de otra construcción más al oeste y de menor volumen, con tejado independiente, en la que se abría un acceso en el muro occidental en arco rebajado y dos ventanas adinteladas en el meridional. La vegetación no permite mayor descripción, pero podría tratarse de alguna de las construcciones dibujadas a comienzos del siglo XVII. Las tarjetas postales de la época y las fotografías anteriores a 1967 muestran esta configuración de la fachada suroeste (Lám. 3).

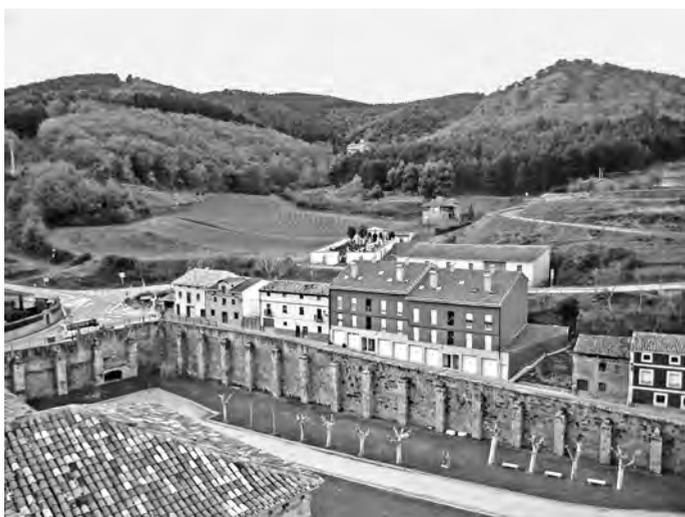
Lámina 4. Carretera de acceso a la iglesia de San Millán de Suso y entorno desde la torre de la iglesia del monasterio de Yuso, en 2006.

pero hasta 1960 no se atendió la solicitud de su puesta en marcha, dada la urgente necesidad del desvío y circunvalación por ser travesía peligrosa y de interés turístico para la Rioja. Finalmente la obra salió a subasta⁶⁶, adjudicándose en agosto de 1960 e iniciándose los trabajos en octubre de ese año, los cuales se prolongaron hasta la recepción definitiva en noviembre de 1962. Para ello fue necesario el desmonte del terreno, su terraplenado, ejecución de alcantarillas, obras de fábrica y afirmado. Entre 1963 y 1965 se ejecutaron otras obras en la carretera de Berceo a San Millán y en 1967 se procedió al tratamiento asfáltico del camino a Suso⁶⁷ (Lám. 4).

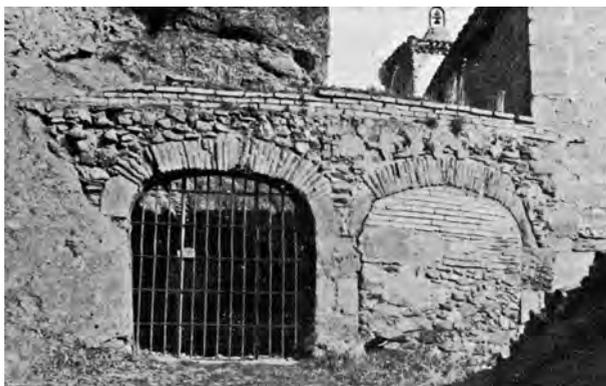
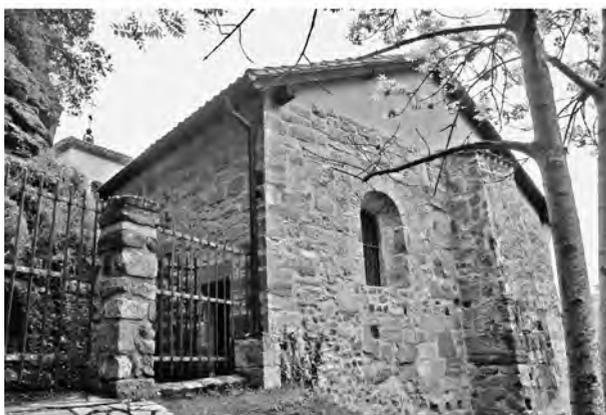
Lámina 5. Vista de la zona occidental de la iglesia de San Millán de Suso y acceso a las cuevas superiores. Arriba, antes de los derribos de 1967 (en Manzanares, A., Valle de San Millán. Monumentos, paisajes y costumbres. Logroño, 1965, s/p); abajo, en 2013.

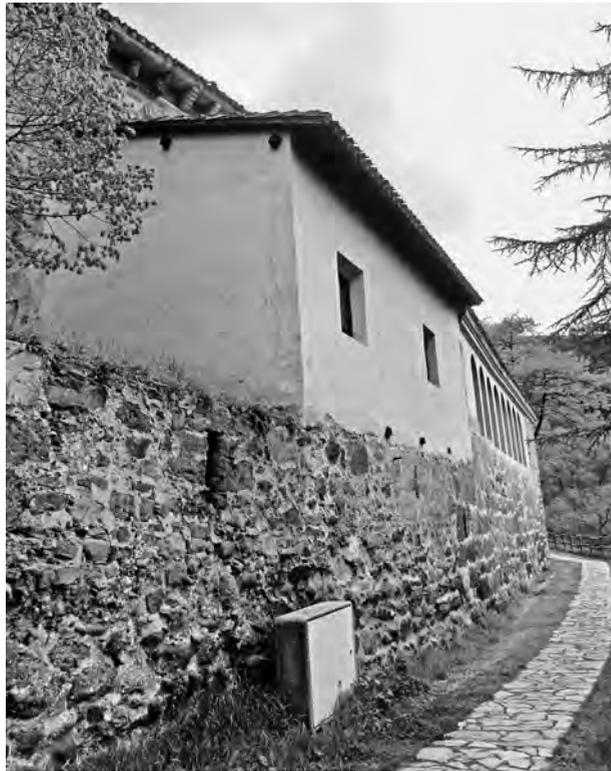
Lámina 6. Fachada meridional de la iglesia de San Millán de Suso y restos de los muros del convento, en 2013.

Aún quedaba parte del alzado del muro sur del piso alto del convento, de mampostería enfoscada y enlucida, y algo se veía de una fábrica en la planta inferior con vanos cercados de sillería, probablemente anterior, entre la frondosa vegetación que había invadido el espacio dejado por los arruinados muros perimetrales. A estas actuaciones parece deberse el escombrado de una estancia situada bajo la dependencia del guarda, que se había mantenido en uso hasta 1967, partida por un muro de hormigón, y que fue excavada por los hermanos Sáenz Preciado en 1996⁷⁶. Sólo el sondeo arqueológico de este espacio semi-subterráneo de la dependencia del guarda, interpretado como parte de una antigua cuadra, permitió conocer el estado de la cimentación, la existencia de un pozo ciego de algo más de un metro con huesos animales y cerámica estannífera de los siglos XVIII-XIX, y un muro de sillares en dirección oeste-este, rela-
