ARQUEOLOGÍA EN SAJAZARRA (LA RIOJA). NOVEDADES EN TORNO AL SISTEMA DE FORTIFICACIÓN MEDIEVAL: LA TORRE PUERTA DEL ARCO

M^a Milagros Martínez
Universidad de La Rioja

RESUMEN: Recientes obras efectuadas en la casa colindante a la Puerta del Arco de Sajazarra nos han permitido definir este acceso como una torre puerta sobre un corredor fortificado, suponiendo un importante avance en la comprensión del programa de amurallamiento medieval de la villa. También se ha encontrado un enterramiento vinculado a la necrópolis altomedieval aledaña y ha sido posible trazar la evolución arquitectónica del espacio que albergó durante siglos al antiguo ayuntamiento del municipio.

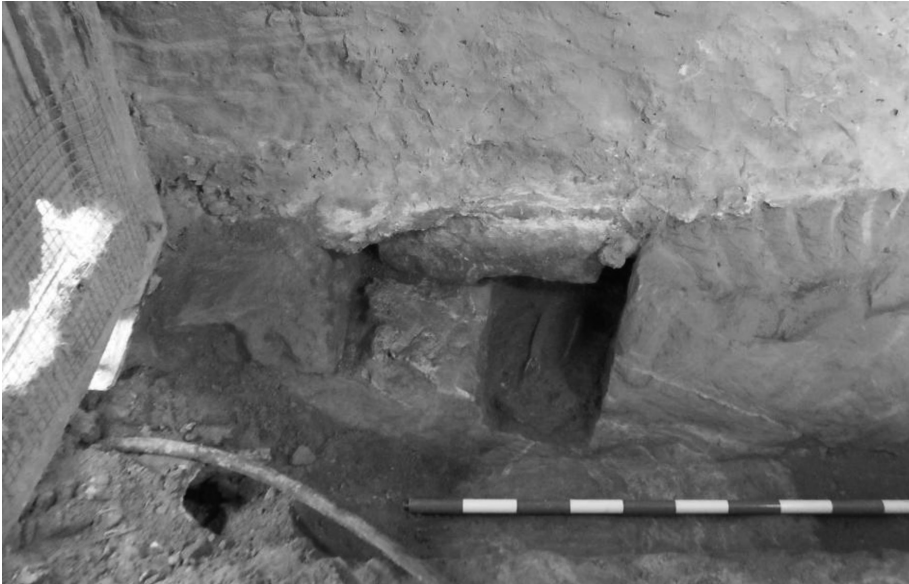
Figura 5. Tumba localizada en el ángulo suroeste del inmueble.

En el ángulo suroeste del inmueble hallamos un enterramiento¹⁵. Apenas pudimos excavar unos 20 cm. del mismo, ya que una zanja de saneamiento había destruido los pies de la tumba y resto se encuentra bajo el muro perimetral del edificio.

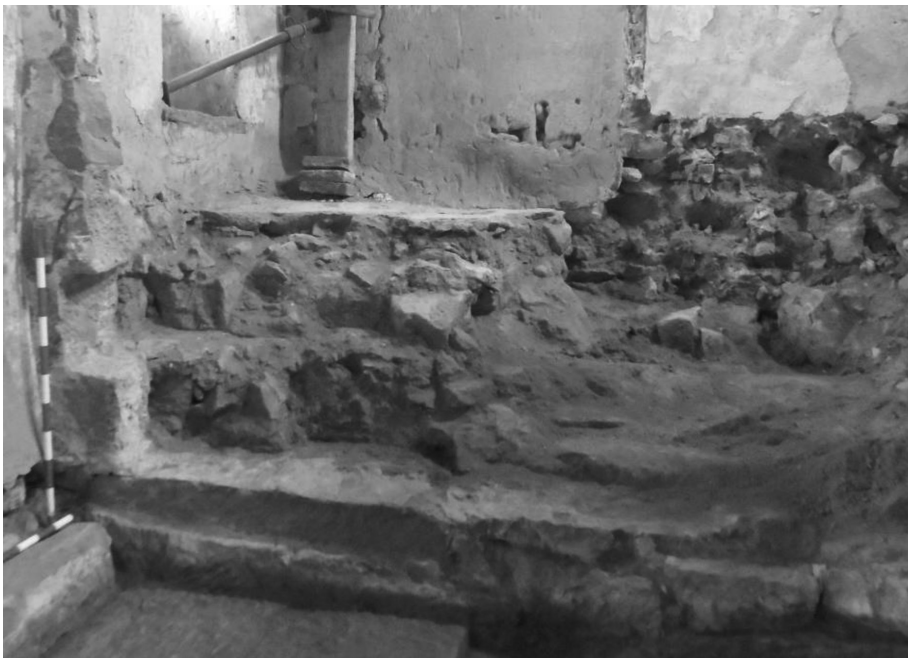
Figura 8. Relleno del estribo y, debajo, banco de cimentación tallado en la roca.

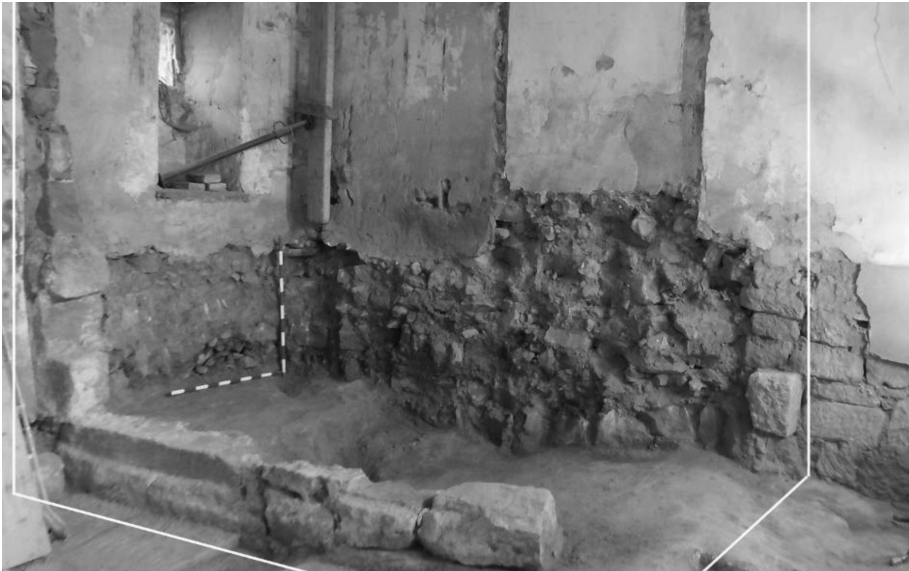
Figura 10. Restos de la camisa de sillares de la torre una vez retirado el relleno interior.

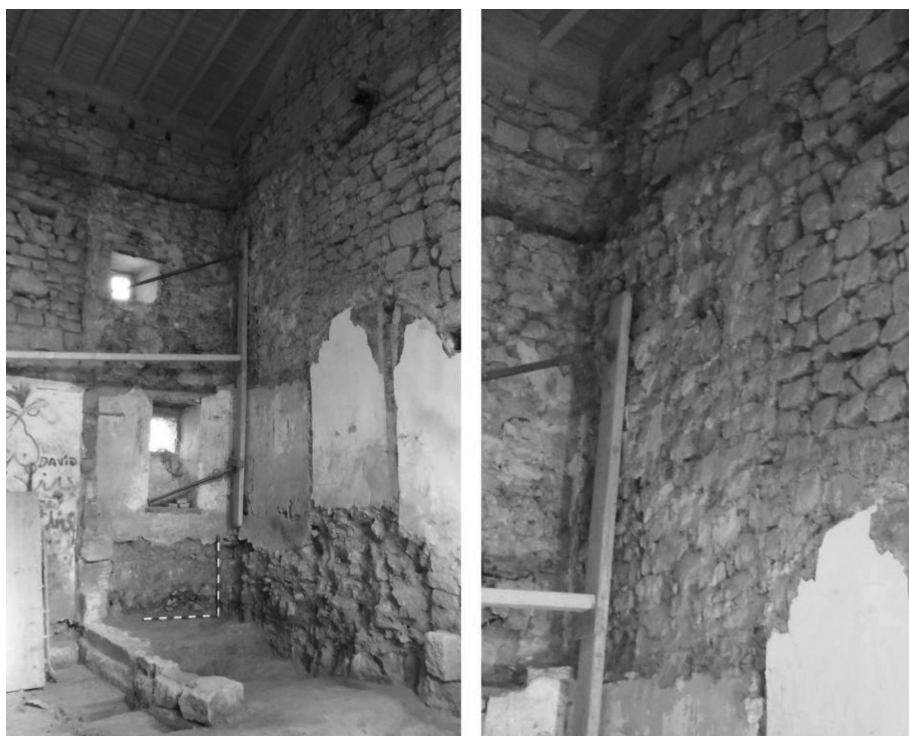
Figura 12. Vistas del escalonamiento de la parte superior, correspondiente al adarve y su parapeto.

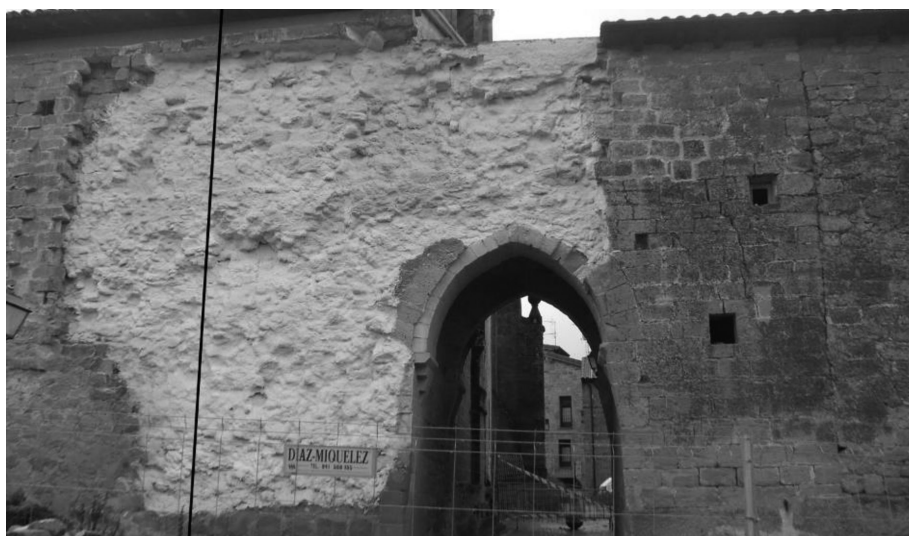
Figura 13. Puerta del Arco (la línea negra marca las dimensiones originales).

Es posible determinar las dimensiones originales a partir de las medidas de los elementos conservados: estribo occidental (2,80 m.), corredor (3 m.), y estribo oriental (3 m.). Obtenemos así una torre puerta de casi 9 m. de frente, con la Puerta del Arco en una posición central. Como hemos señalado, el corredor tiene 9,5 m. de longitud. Luego estamos ante una estructura de planta cuadrangular, de 8,8 x 9,5 m. En cuanto a su altura, en la actualidad alcanza los 5 m. construidos, llegando a los 6,5 m. si le sumamos la altura del escalón de roca natural sobre el que se alza. En suma, una potente estructura militar destinada a controlar el único acceso natural a la población.

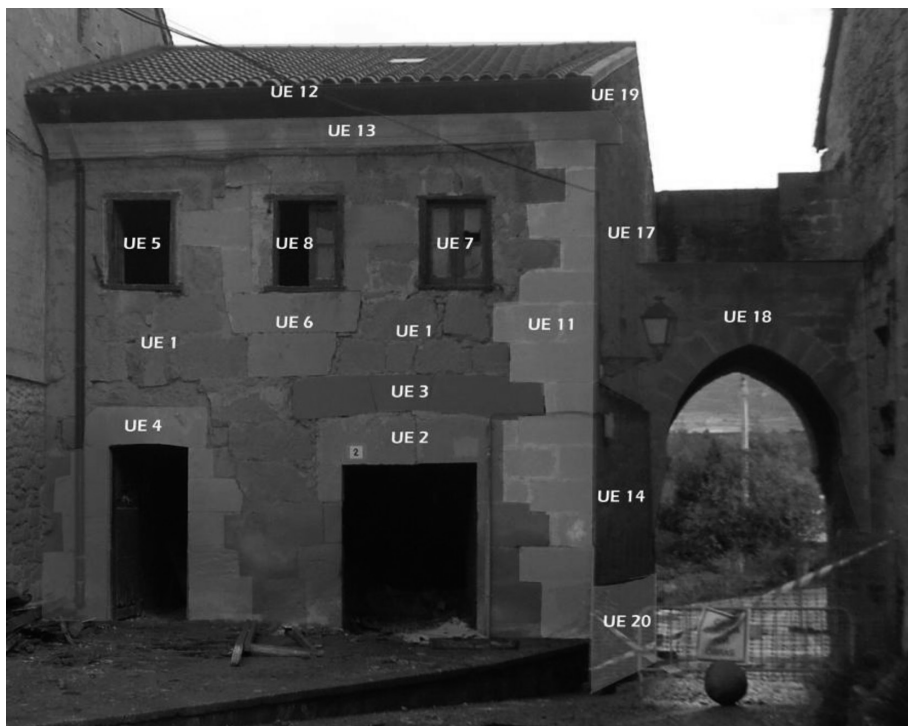
Figura 17. Unidades estratigráficas de la fachada sur.

Corresponde al n.º 2 de la calle Mayor de la localidad³⁴. La fachada principal mide 6,5 m. y es de sillarejo (UE 1), reservando los sillares bien escuadrados para jambas, dinteles y alfeizares (UE 3, 4, 6). Hay un portal en el extremo occidental de la fachada (UE 4), y hay otro más ancho en la mitad oriental (UE 3), ahora parcialmente clausurado. En la planta superior, en el centro de la fachada, hay una ventana (UE 6). Los dinteles de todos estos vanos son ligeramente convexos, frente a las formas rectilíneas que presentan los dinteles más tardíos. Las traseras de la edificación, de las que no quedan restos, debieron apoyarse en la muralla.

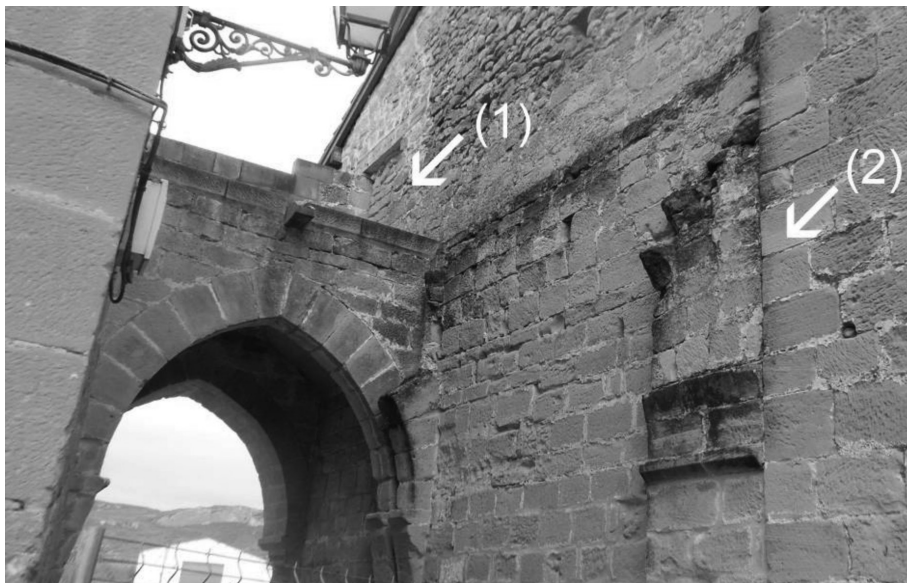
Figura 19. Muro occidental de la iglesia: (1) acceso al adarve tabicado y (2) arranque de un último arco.
