LOS DIQUES DE CORRECCIÓN HIDROLÓGICA COMO INSTRUMENTOS DE CUANTIFICACIÓN DE LA EROSIÓN

A. ROMERO DÍAZ

Departamento de Geografía, Universidad de Murcia
Campus de La Merced, 30.001 Murcia

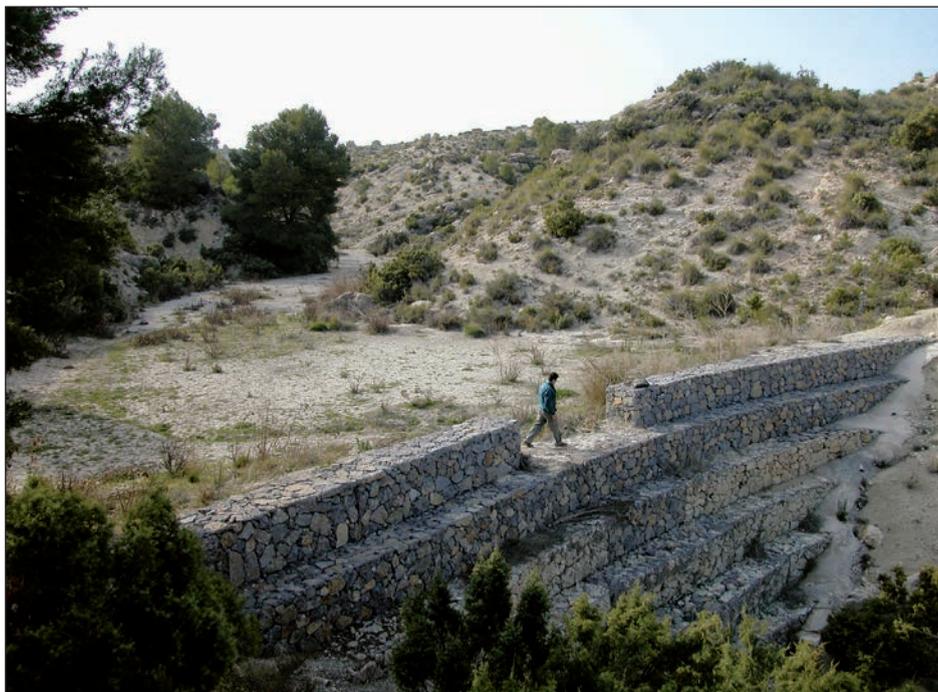
Figura 3. Dique construido en 1962, recocado en 1996 y colmatado en la actualidad

2. *Diques colmatados de 1962.* Son los diques construidos en el Proyecto de Corrección Hidrológica de 1962 y que en la actualidad se encuentran totalmente colmatados, pero que conservan su estructura en buenas condiciones.
3. *Diques colmatados de 1996.* Son aquellos diques que han sido recreidos o construidos nuevos en el Proyecto de Corrección Hidrológica de 1996 y que en la actualidad ya se encuentran colmatados (Fig. 3).
