## GEOMORFOLOGÍA Y RESTAURACIÓN FLUVIAL: SEGUIMIENTO DEL DERRIBO DE PRESAS EN GIPUZKOA

**RESUMEN.** *Se presenta la metodología diseñada para el seguimiento geomorfológico del derribo de azudes, así como los resultados obtenidos hasta el momento en dos casos concretos: las presas de Mendaraz (río Urumea) e Inturia (río Leizaran) en Gipuzkoa. Se han realizado secciones transversales, abundantes mediciones de procesos sobre testigos, análisis de los nuevos depósitos generados y muestreos granulométricos y morfométricos. En el caso de Mendaraz se han registrado rápidas movilizaciones de sedimentos e importantes cambios geomorfológicos aguas arriba y abajo del obstáculo. Este proceso de recuperación de la dinámica fluvial natural y de regularización del cauce fue favorecido y acelerado por la crecida extraordinaria de noviembre de 2011. Además de sus beneficios para el estado ecológico, se ha constatado que el derribo de presas es una medida eficaz para la restauración de la dinámica geomorfológica en cauces fluviales. El seguimiento geomorfológico es una labor fundamental para cuantificar y valorar la dinámica generada a raíz del derribo de la presa y toda su evolución posterior.*

#

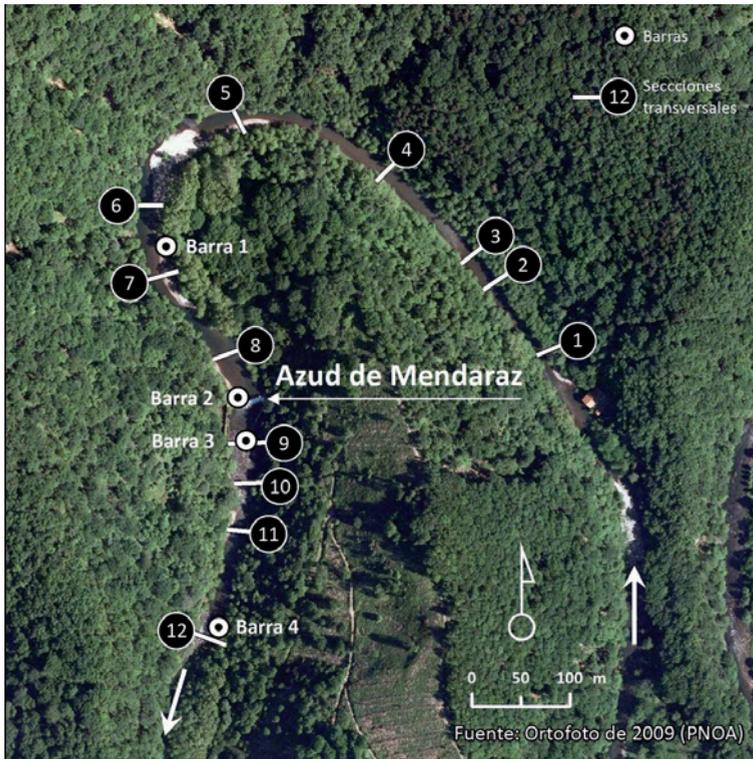
Figura 2. Localización del área de estudio en el río Urumea desde 750 m aguas arriba del azud de Mendaraz hasta 450 m aguas abajo. Se localizan las secciones transversales realizadas y las barras sedimentarias muestreadas.

El seguimiento de la dinámica geomorfológica se ha realizado sobre un tramo de 1.2 km de cauce (Fig. 2), desde 750 m aguas arriba de la presa de Mendaraz hasta 450 m aguas abajo, en el que se habían observado síntomas de efectos del derribo. Se han seleccionado los siguientes indicadores: secciones transversales, perfil longitudinal, dinámica lateral y vertical en orillas, granulometría de sedimentos, movilidad de barras sedimentarias, transporte de sedimentos y morfologías de fondo de lecho. Estos indicadores se han medido en cuatro campañas de campo: mayo (M1), agosto (M2) y noviembre de 2011 (M3) y mayo de 2012 (M4). La interpretación de los datos obtenidos, la valoración de los mismos y la definición de tendencias han incluido tratamiento estadístico, gráfico y cartográfico.

En cada campaña de campo se han realizado 12 secciones transversales (Fig. 2), todas ubicadas en puntos fijos con el fin de poder comparar los perfiles de diferentes fechas. De ellas, 6 secciones se han realizado exactamente sobre los mismos puntos que las realizadas con anterioridad al derribo del azud para el muestreo biológico (Gaspar y Azpiroz, 2011). Las mediciones se han realizado de forma sistemática con nivel óptico

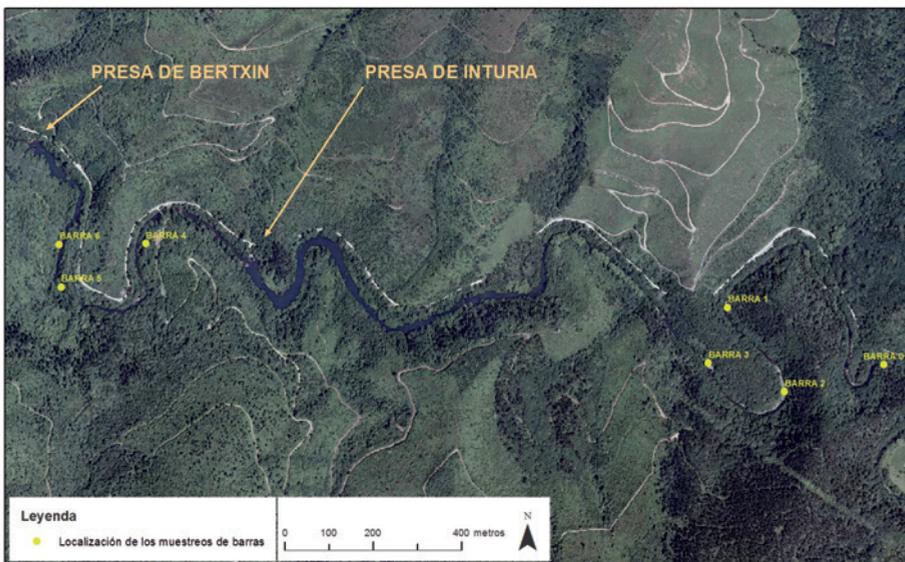
Figura 3. Localización del área de estudio en el río Leitzarán desde 2 km aguas arriba de la presa de Inturia hasta el azud de Bertxin aguas abajo y localización de las barras muestreadas.

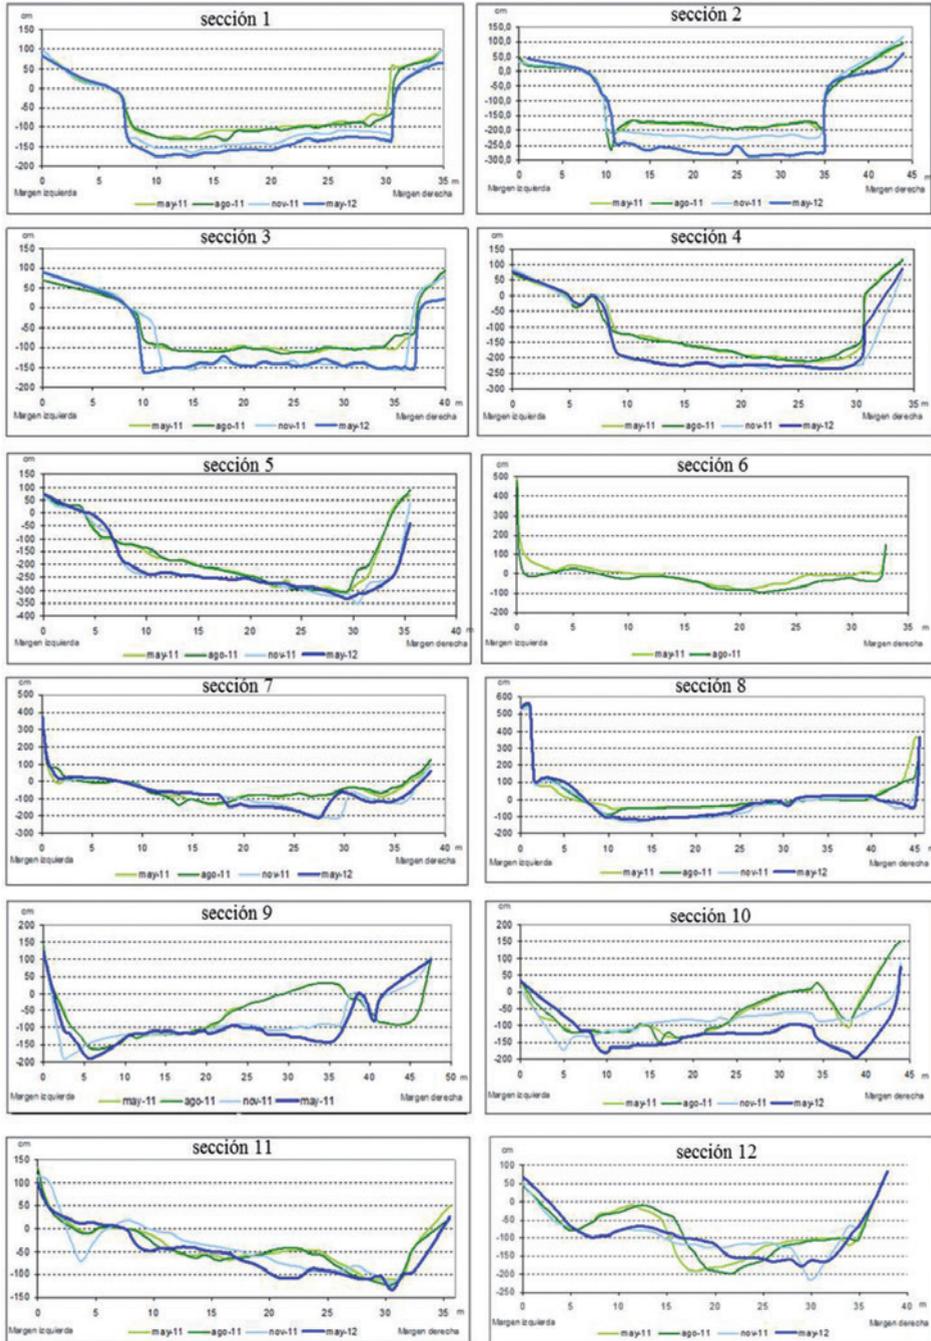
Figura 4. Secciones transversales realizadas en el seguimiento de Mendaraz (en la sección 6 no se pudieron realizar medidas en los muestreos M3 y M4).

El ejemplo de la sección 12, ubicada al final de la barra 4 (Fig. 4), muestra cómo el *thalweg* se ha desplazado más de 10 m hacia la margen derecha, generando un profundo y estrecho cauce donde antes había depósitos de gravas. Paralelamente el río ha sido capaz de movilizar y redistribuir gran cantidad de materiales que, en el caso de esta sección, ha supuesto una reducción de las antiguas barras de la margen izquierda de unos 80 cm, a la vez que se ha generado un nuevo depósito de unos 70 cm donde anteriormente circulaba el flujo.

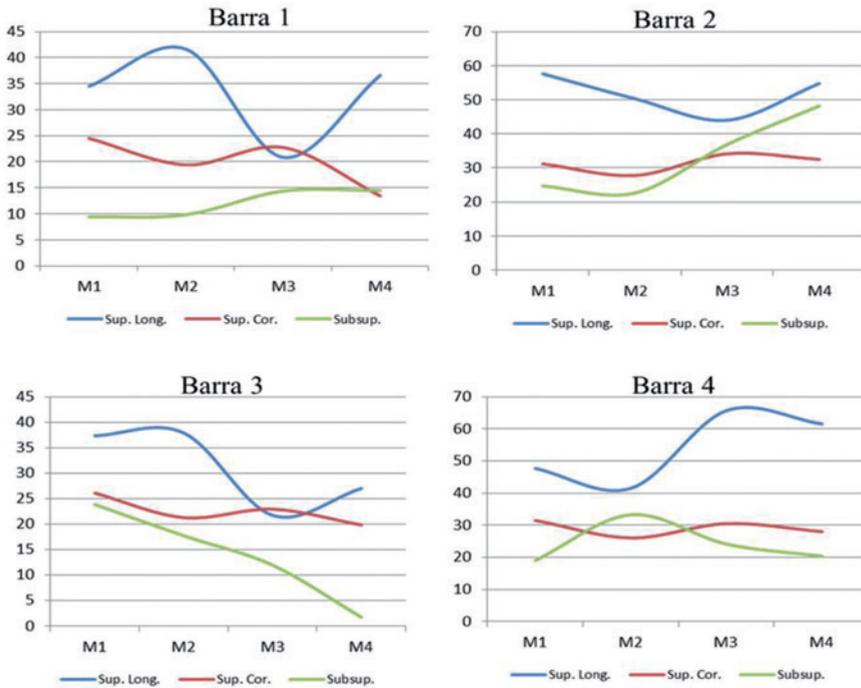
Figura 5. Cambios registrados en los 4 momentos de muestreo en Mendaraz (M1 a M4) en el tamaño medio (en mm) superficial (longitudinal y de la coraza) y subsuperficial de las barras de sedimentos.

Los cambios detectados en el análisis de detalle de las barras (Fig. 5) han sido relevantes, resultando las barras más dinámicas la 2 y la 3. En la barra 2, situada aguas arriba del azud, los resultados han sido heterogéneos. El  $D_{50}$  del material superficial longitudinal se redujo de 57.62 mm en el M1 a 44 mm en el M3. Sin embargo, el tamaño de la coraza aumentó de 31.19 mm en M1 a 34.14 mm en el M3, mientras que el subsuperficial bajo coraza también se incrementó, de 24.70 mm en M1 a 36.85 mm en el M3.

En la barra 3, localizada aguas abajo del obstáculo retirado, se redujo el  $D_{50}$  en los tres muestreos entre las campañas M1 y M3. En el superficial longitudinal y el subsuperficial bajo coraza se produjo una drástica disminución, mientras que en el superficial-coraza se redujo levemente. El progresivo avance aguas abajo del material retenido por la presa explica estos cambios.

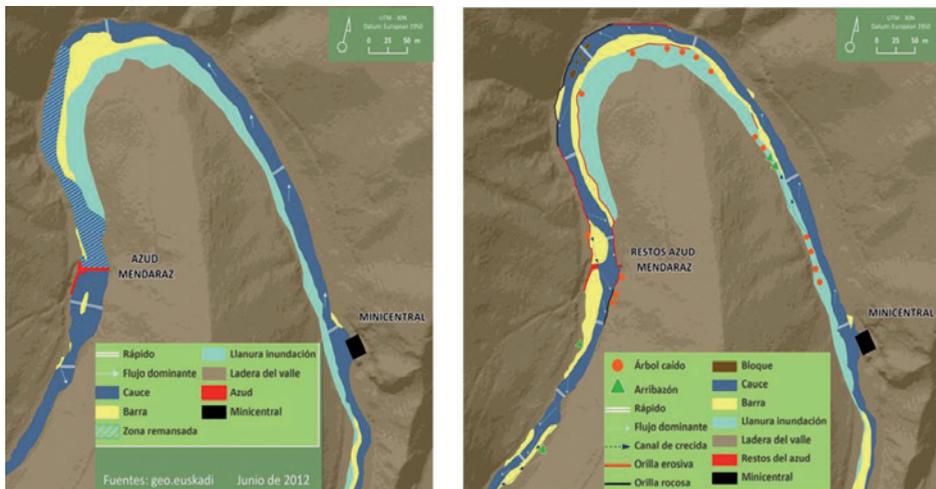
Figura 6. Mapa geomorfológico en Mendaraz antes y después de la demolición.

En resumen, la renaturalización del cauce del río Urumea tras el derribo de la presa de Mendaraz se ha manifestado en cambios notables, destacando los procesos de erosión remontante, una intensa dinámica lateral y vertical, un ligero incremento de la sinuosidad y un aumento de la extensión de las barras sedimentarias afloradas. Con todo ello se han diversificando los hábitats. Aguas abajo de la presa, donde la dinámica se mantiene activa y quedan sedimentos sin movilizar, le queda al río un importante trabajo geomorfológico, observándose líneas de flujo que muestran la tendencia a la formación de una isla central. La Fig. 6 muestra los principales cambios registrados.

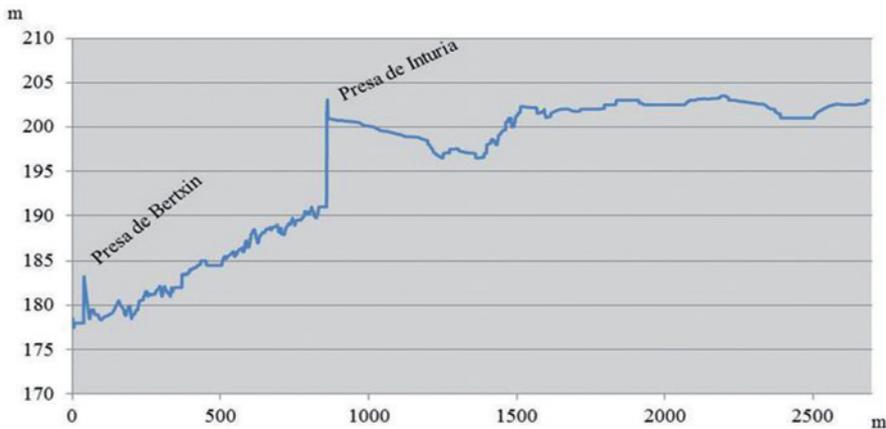
Figura 7. Perfil longitudinal del cauce del río Leitzarán antes del derribo, del vaso de la presa de Inturia y aguas abajo hasta la presa de Bertxin (batimetría realizada por la Diputación Foral de Gipuzkoa en 2013).

La pendiente media del cauce era de  $0.0055 \text{ m m}^{-1}$  aguas arriba de la cola del embalse de Inturia, de  $0.0002 \text{ m m}^{-1}$  en el tramo correspondiente al vaso del embalse y de  $0.0095 \text{ m m}^{-1}$  en el sector aguas abajo de la presa hasta la cola de Bertxin. El perfil longitudinal se representa en la Fig. 7.

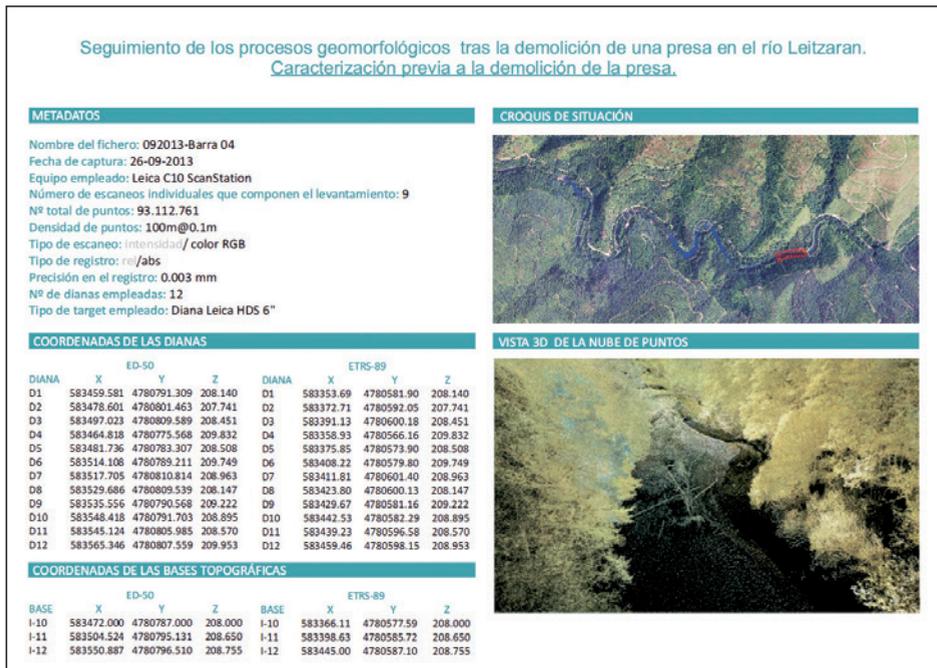
Figura 8. Toma de datos con láser escáner en el muestreo de julio de 2013 en la barra 4 (localizada en rojo en el croquis de situación) de Inturia.

Por último, se han obtenido nubes de puntos generadas mediante laser escáner para la documentación de las barras. Los resultados se compararán con los de campañas de campo posteriores. En la Fig. 8 se representan los datos obtenidos en la barra 4.
