RESULTADOS PRELIMINARES DE LAS PERDIDAS DE SUELO EN ZONA AGRICOLA DEL PENEDES (CATALUÑA, ESPAÑA)

M.A. Marqués*
J. Roca*

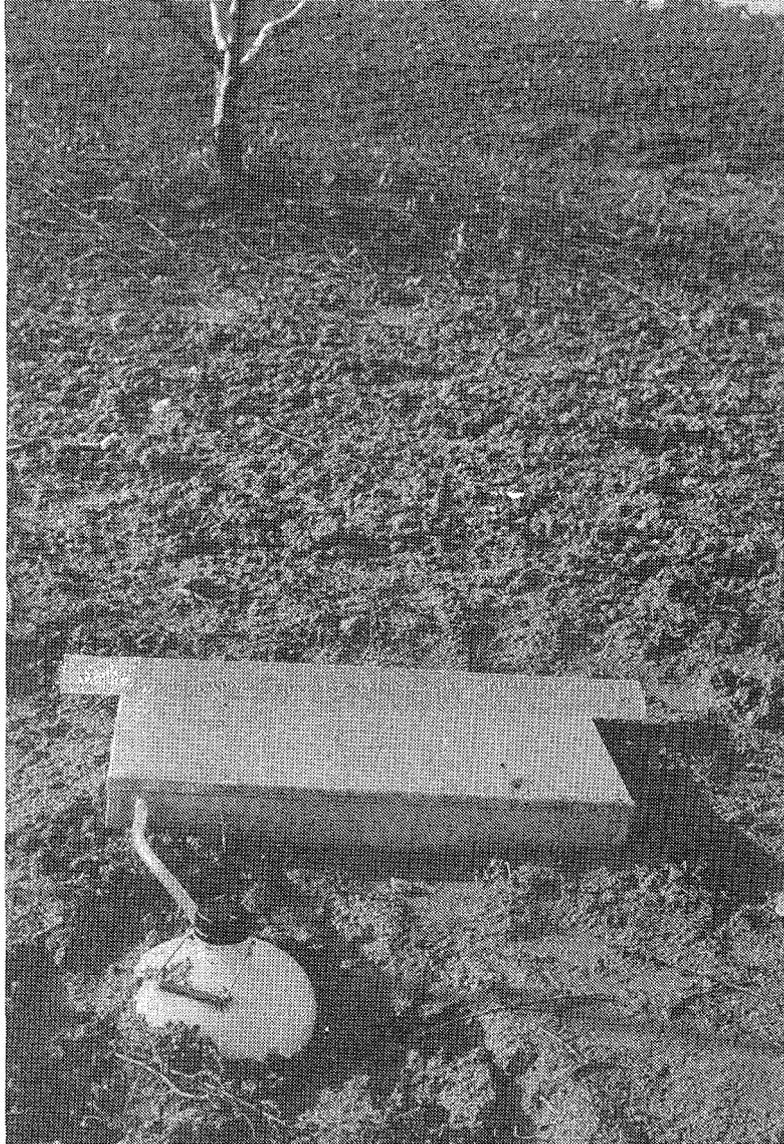
Figura 2. - Zona experimental con dispositivo de recogida aportes sólidos y líquidos.

Consiste en cajas tipo Gerlach sobredimensionadas con un bidón acoplado para la recogida de excedentes (figura 2).
