Cuadernos I. Geográfica	15	1-2	47-54	Logroño	1989
-------------------------	----	-----	-------	---------	------

DINAMICA DEL CAUCE Y DE LA LLANURA DE INUNDACION DEL RIO EBRO EN EL TERMINO DE ALFARO.

Alfredo Ollero Ojeda*

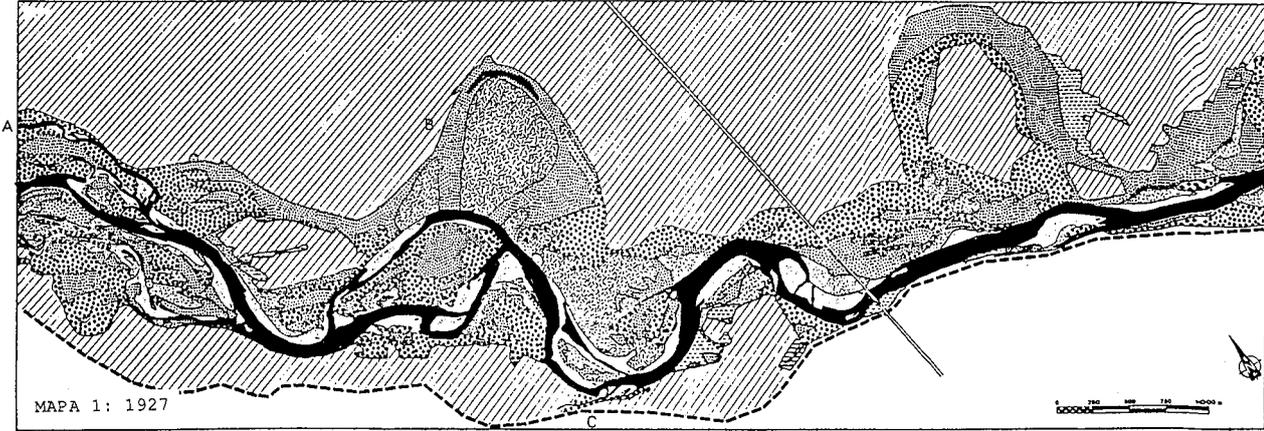
En **1927** destaca la tendencia al canal de tipo *braided* (A) en el sector correspondiente a la desembocadura del río Aragón. Incluso en el meandro de Estajao (B) la inestabilidad del cauce es evidente, indicando la posibilidad de una crecida reciente. Se observa un extenso meandro abandonado de curvatura muy exagerada que presenta todavía un área encharcada a modo de galacho en su vértice. Las zonas de suelo más húmedo correspondientes al antiguo cauce colmatado han sido ocupadas por una vegetación arbustiva muy densa, mientras el lóbulo aparece dominado por una extensa superficie de grava en proceso de colonización vegetal. Frente a la desembocadura del Alhama (C), que cuenta con una considerable penetración de sedimentos a modo de delta en el cauce del Ebro, se abre un brazo ciego cerrado por el *levee* anterior.

El tramo cartografiado se sitúa dentro del término municipal de Alfaro, entre la desembocadura del río Aragón y el puente del ferrocarril de Castejón. Se incluyen los mapas correspondientes a las distintas fechas (mapas 1 al 7). Las letras entre paréntesis indican puntos de localización en los mapas.

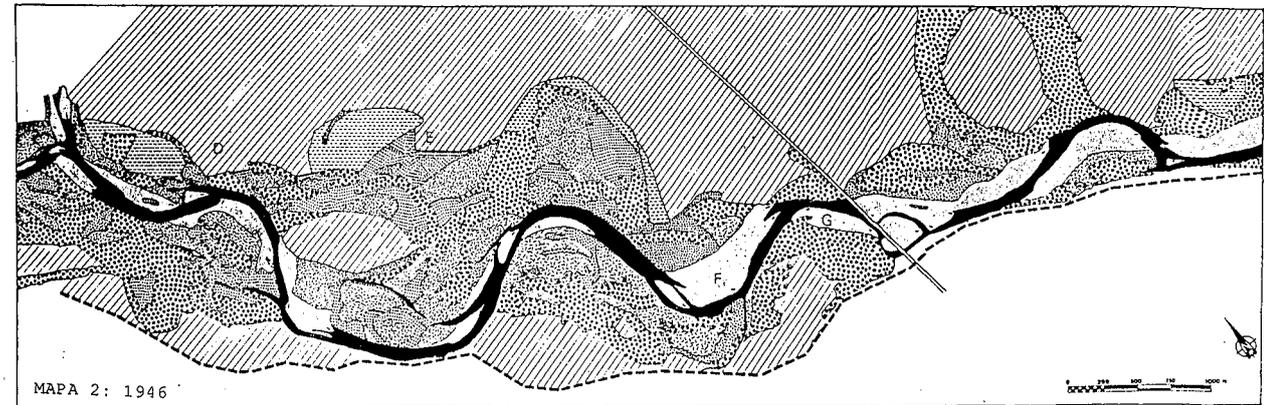
En **1946** destaca la variación registrada en la zona de Hormiguero (D), sector especialmente susceptible al cambio a causa de la ruptura brusca de pendiente. En esta fecha encontramos en su máximo desarrollo los sotos de Alfaro (E), a lo largo de toda la margen izquierda. Se describen las curvas actuales, todavía laxas, en el sector de Estajao y Las Rozas. Otro hecho significativo es la migración de los meandros aguas abajo, con desplazamiento de 500 m del vértice de El Soto (F), mientras el de Las Rozas (G) se ha aproximado 235 m. al puente del ferrocarril.
