LA CHIMENEA: NECRÓPOLIS Y CONJUNTO TERMAL

M^a Asunción Antoñanzas Subero

Universidad de La Rioja

En este artículo se exponen los resultados obtenidos durante los trabajos de excavación realizados durante los años 2000 y 2001 en la zona conocida como La Chimenea¹.

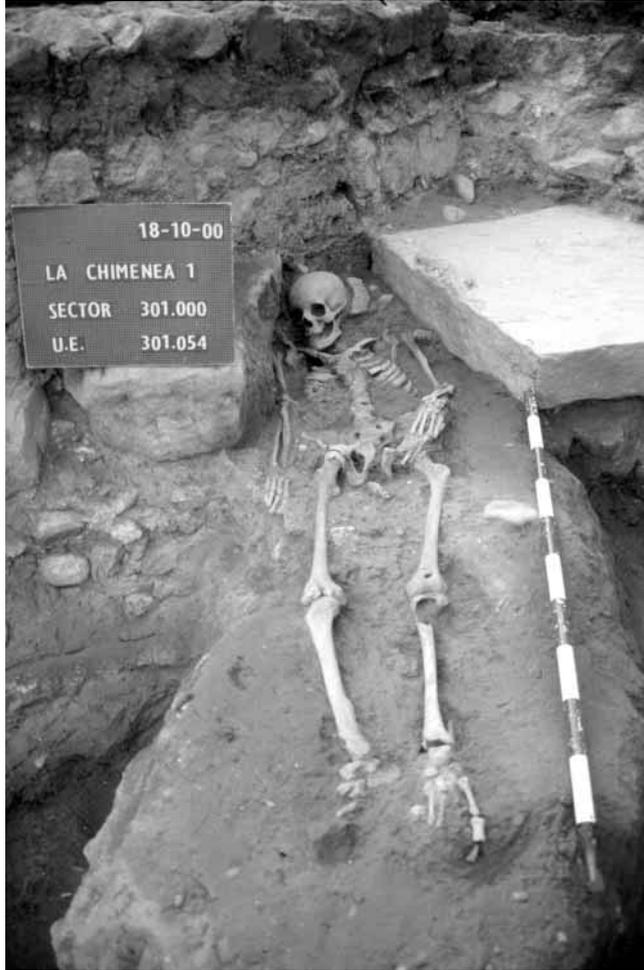
Figura 2. Inhumación amortizando un canal

Todas las tumbas reutilizan y reaprovechan elementos constructivos de las estructuras termales anteriores para la colocación de las inhumaciones y la construcción de las fosas, una vez que aquellas han sido abandonadas y han perdido su funcionalidad primigenia¹¹. Así por ejemplo, dos de ellos se depositan sobre el suelo del *hipocaustum*, mientras que otra inhumación amortiza un canal colmatado en el que apoya la cabeza. (fig. 2)

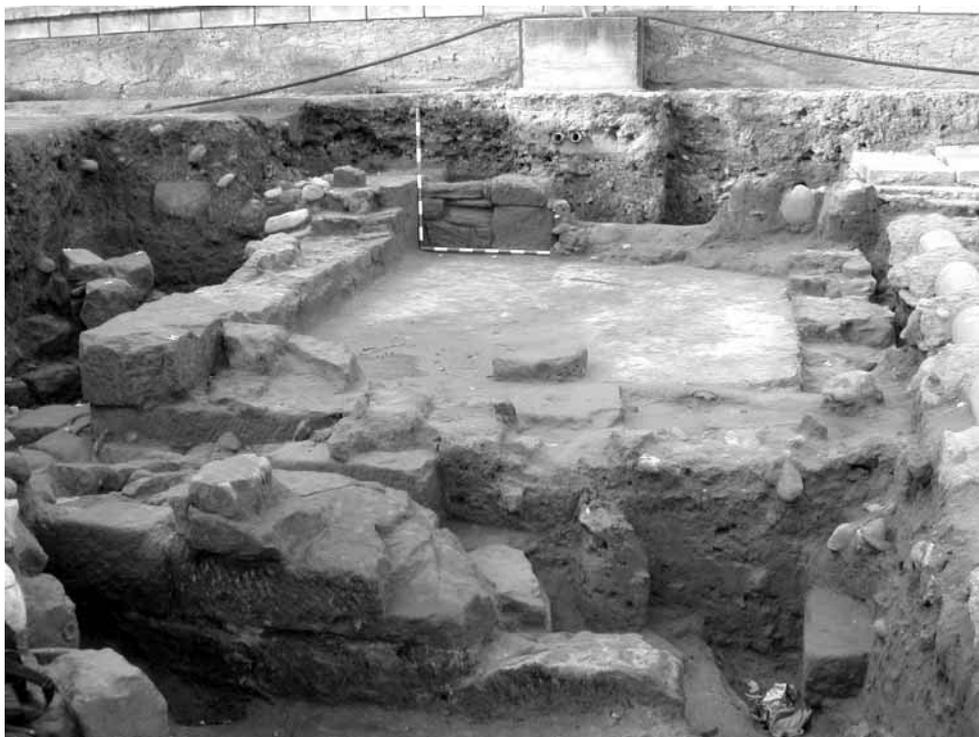
Figura 3. Hipocausto

Del *hipocaustum* se conservan en el suelo las improntas de las *pilae*, así como las líneas del entramado ortogonal que sirvieron para colocar de una manera equidistante, las *pilae* en sus intersecciones. Estas *pilae* eran de ladrillos circulares, de unos 14 cm. de diámetro. Ninguno de estos ladrillos ha aparecido *in situ*, pero si se han recogido en unidades estratigráficas de relleno. También en niveles de relleno, se han encontrado diferentes materiales propios de la *hipocaustis* y de la *suspensura* como son ladrillos bipedales con incisiones onduladas, y ladrillos *spicatum*¹³. (fig.3)

Por lo excavado hasta el momento podemos deducir que este hipocausto estaría dividido en dos estancias separadas por dos pilares, que servirían de apoyo a la *suspensura*¹⁴. Este sistema de apoyo central sufre una remodelación. En un momento posterior, se le adosan unas hiladas de sillarejos que lo unen con el muro oeste del hipocausto. El motivo de esta transformación pudo obedecer a la necesidad de reforzar el sistema de apoyo de la *suspensura*; o bien se realizó para acotar un espacio de uso más reducido. De estos dos pilares, sólo se conserva uno, ya que el segundo apoyo ha sido arrasado para colocar una inhumación.

Esta primera estancia del hipocausto, por su relación con el *praefurnium* habría que identificarla con el hipocausto del *caldarium*. De la segunda estancia sólo se ha podido excavar una mínima parte ya que ésta se introduce bajo las estructuras del patio de un colegio anexo.

Los muros que delimitan el hipocausto han sufrido un importante arrasamiento, sólo se conservan a nivel de cimentación, excepto el muro NO que aún mantiene 30 cmts. de altura máxima. La unión del suelo del hipocausto, de *opus caementicium*, a este muro, que aún conserva el revestimiento, se realiza con un remate a media caña.

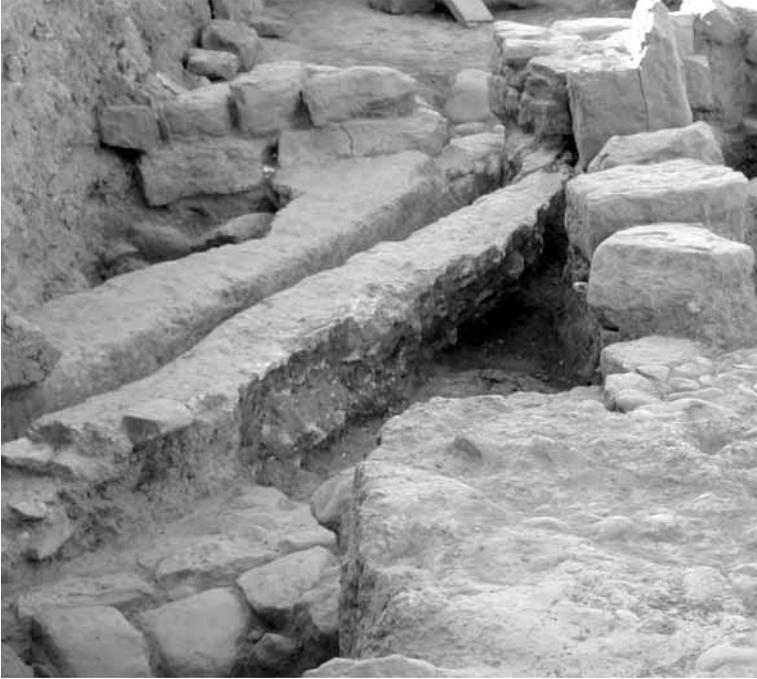
Figura 4. Canal de desagüe

Como hemos indicado, esta piscina desagua a un canal de *opus caementicium*, (fig. 4) que discurre con dirección NE-SW. El canal está cubierto por dos losas de arenisca de gran tamaño en el tramo más próximo a la piscina. Estas losas están unidas al canal con una fina capa de argamasa. El trazado del canal se ve afectado en varios puntos por la instalación de estructuras posteriores (muros de hormigón actuales y canalizaciones modernas), que lo cortan.

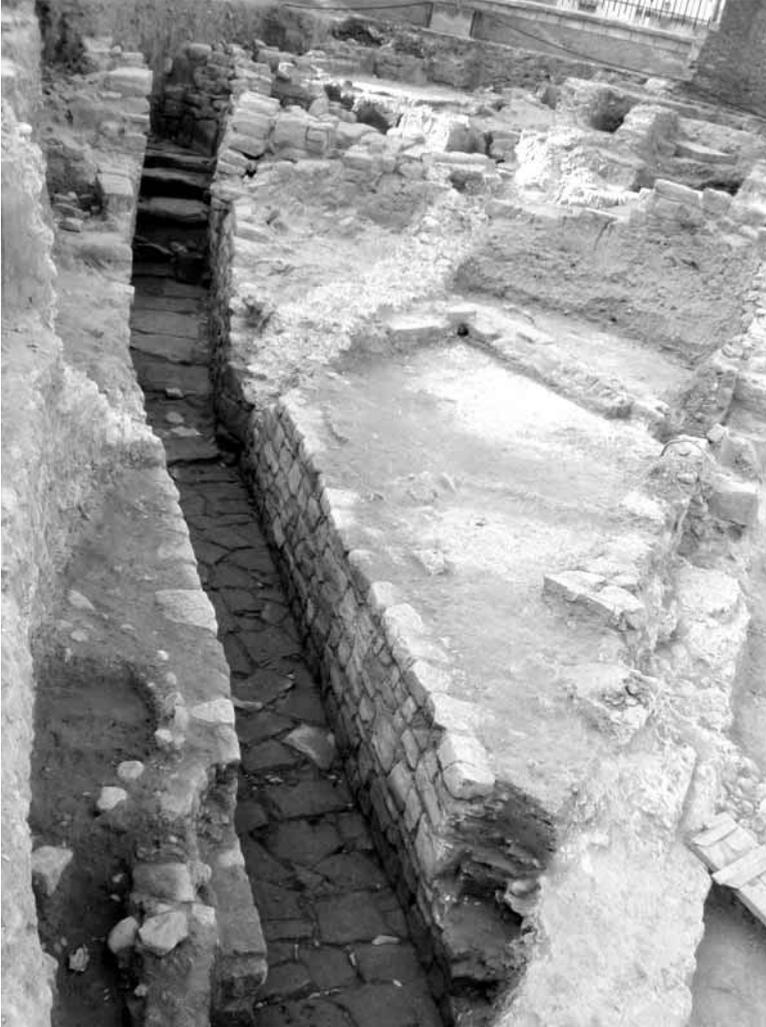
Figura 5. Colector

Durante la primera campaña de excavación se detectó en el área de La Chimenea 2 la existencia de dos muros de sillarejos paralelos con un enlosado de losetas irregulares de arenisca de pequeño tamaño. Esta estructura, en un principio, fue interpretada como una pequeña calle. Tras la ampliación del área de excavación se constató la continuidad de los muros paralelos en el área de La Chimenea 1, que se encuentra a una cota bastante superior. En esta área aparecieron cuatro peldaños de arenisca de grandes dimensiones junto con un pavimento de losas de mayor tamaño. Las unidades estratigráficas asociadas a este espacio se caracterizan por la abundancia de materiales tanto cerámicos como de construcción.

Por tanto, fue tomando forma la hipótesis de que en realidad nos encontraríamos ante un colector de dimensiones considerables, que formaría parte de las infraestructuras de servicios urbanos de la Calahorra romana. Que estaría relacionado con el conjunto termal excavado en el mismo yacimiento ya que una de las canalizaciones documentadas vertería sus aguas en él; e incluso con las estructuras de baños detectadas en diferentes intervenciones de urgencia en calles próximas y en la excavación de la Fábrica de Pablo Torres¹⁶ de similares características funcionales.(fig. 5)

La distancia en el espacio entre ambas estructuras, el hecho de que estuviesen cortadas por un potente muro de hormigón perteneciente a la fábrica de conservas (que posteriormente se derribó), así como la distinta factura del pavimento -losas de mayor tamaño para la parte que salva el desnivel junto a los peldaños, y de menor tamaño para la superficie ya allanada- no permitía afirmar aún que nos encontráramos ante un único elemento urbanístico.

Sin embargo, el proceso de excavación nos permitió ir constatando ciertas evidencias. Al final de la excavación de los dos sectores, las dos partes se unieron hasta percibirse como una única estructura. El cambio de desnivel existente en el terreno natural, y posiblemente en el nivel de uso de la ciudad romana, es salvado mediante los cuatro escalones de gran tamaño. En todo este espacio pudo comprobarse la existencia de un derrumbe, de sillarejos de arenisca y de tégulas, que apuntaban la posibilidad de que, en realidad, pudiera tratarse de un espacio inicialmente cubierto.
