LA IGLESIA COLEGIAL DE SAN MARTIN DE ALBELDA

Enrique Martínez Glera

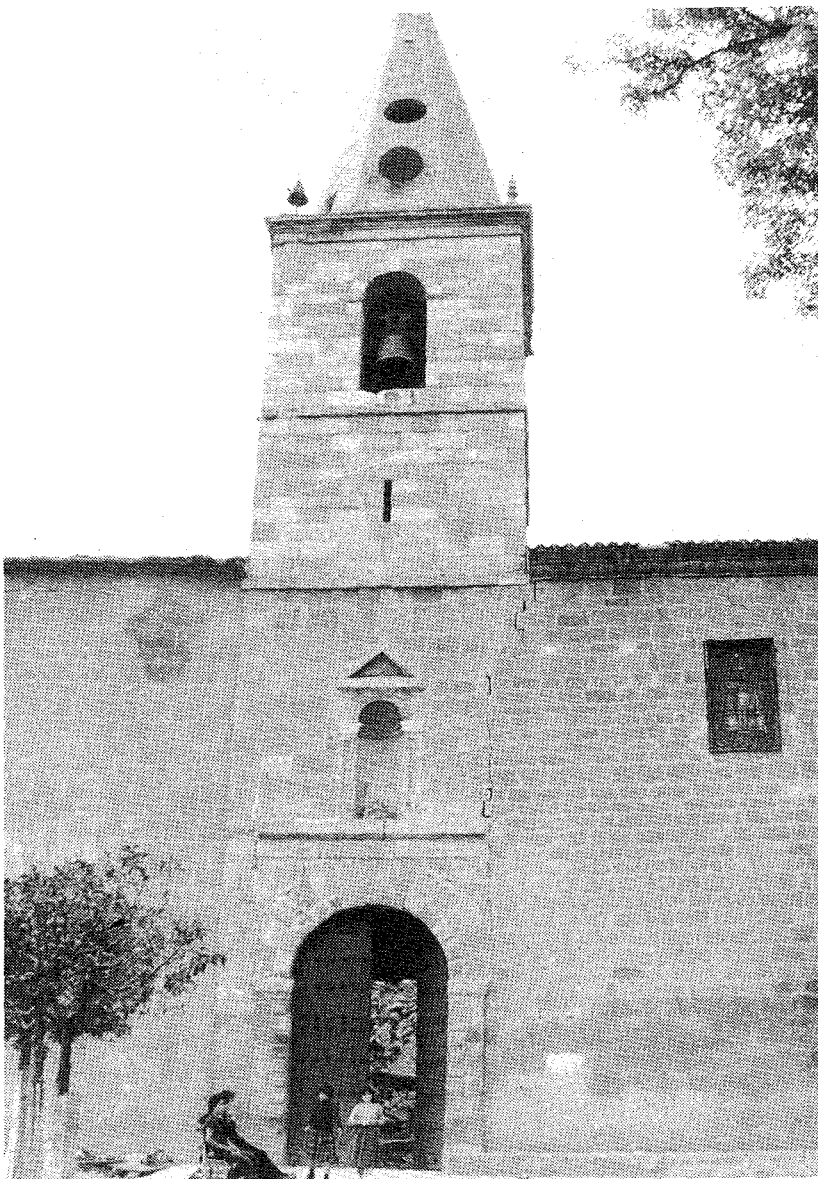
Lám. 1.— Puerta de entrada y torre sobre la capilla que hace las veces de pórtico interior.

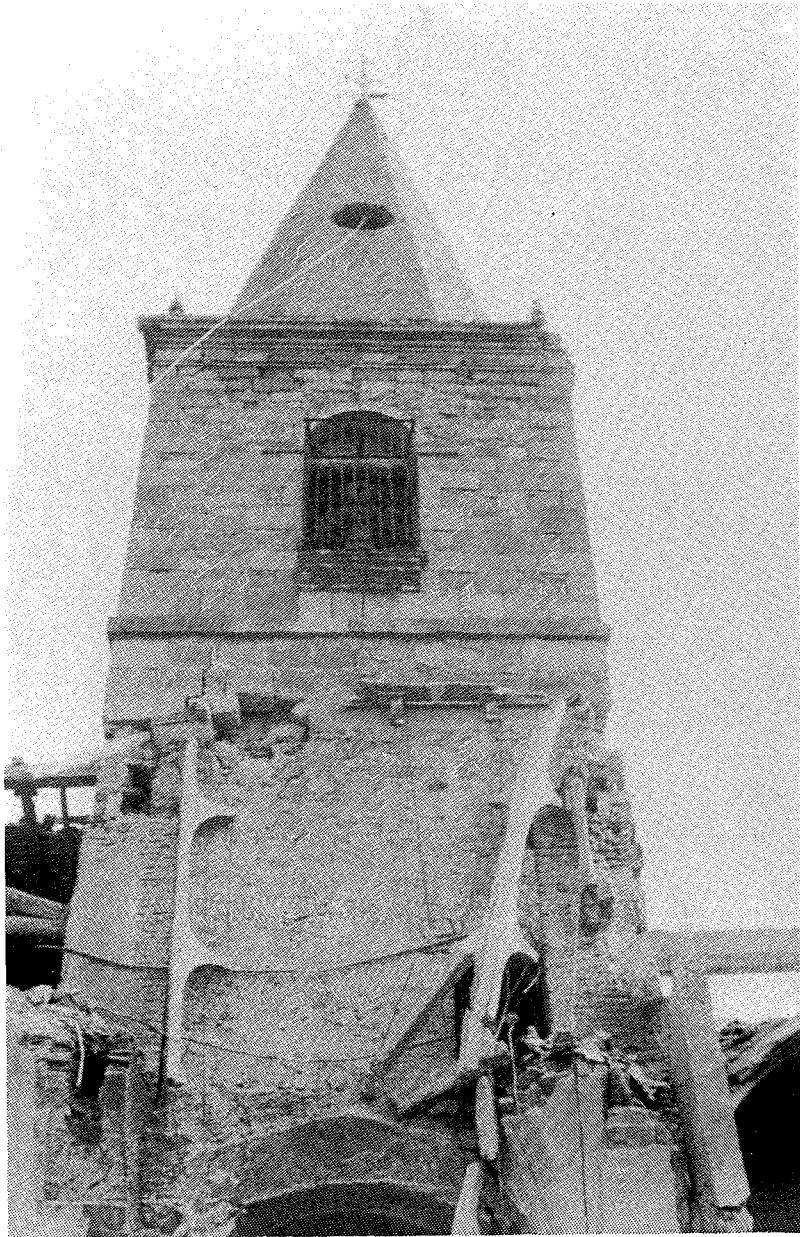
Lám. 3.- Parte norte de la torre antes de ser definitivamente derruida. El chapitel fue hecho en 1459. En los ángulos los pináculos torneados de barro cocido.

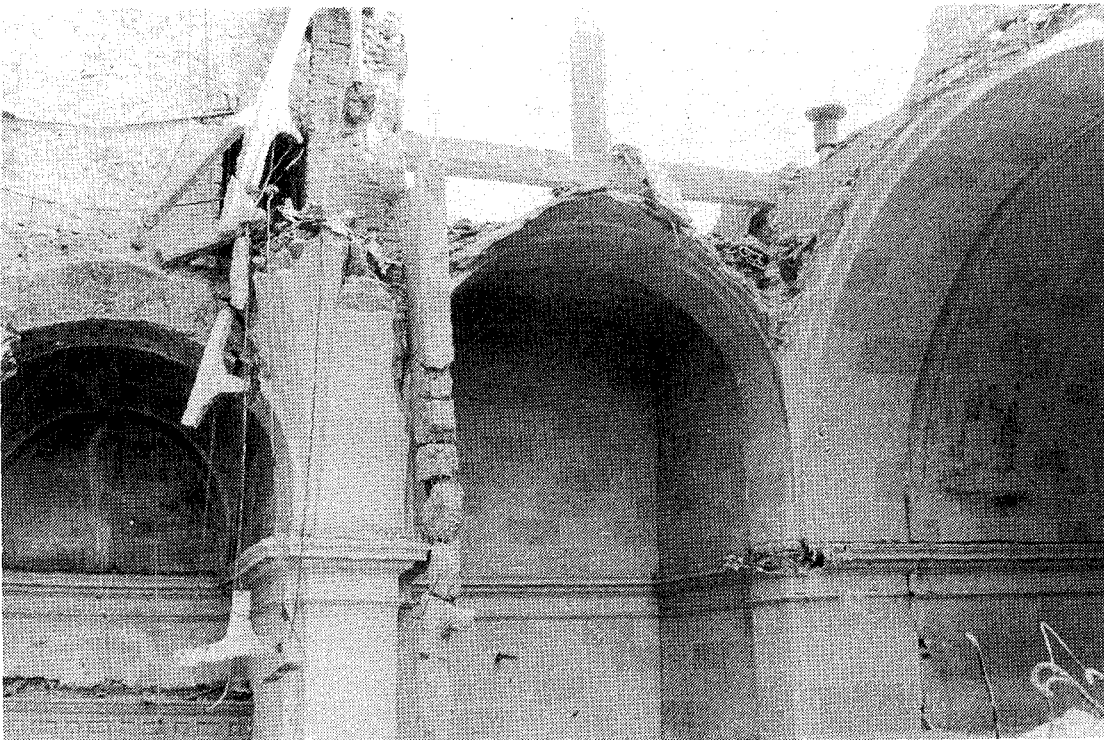
Lám. 6.- Restos de las capillas del lado de la epístola. Obsérvese el pilar hecho de ladrillo y los arranques de los arcos sobre las pilastras.

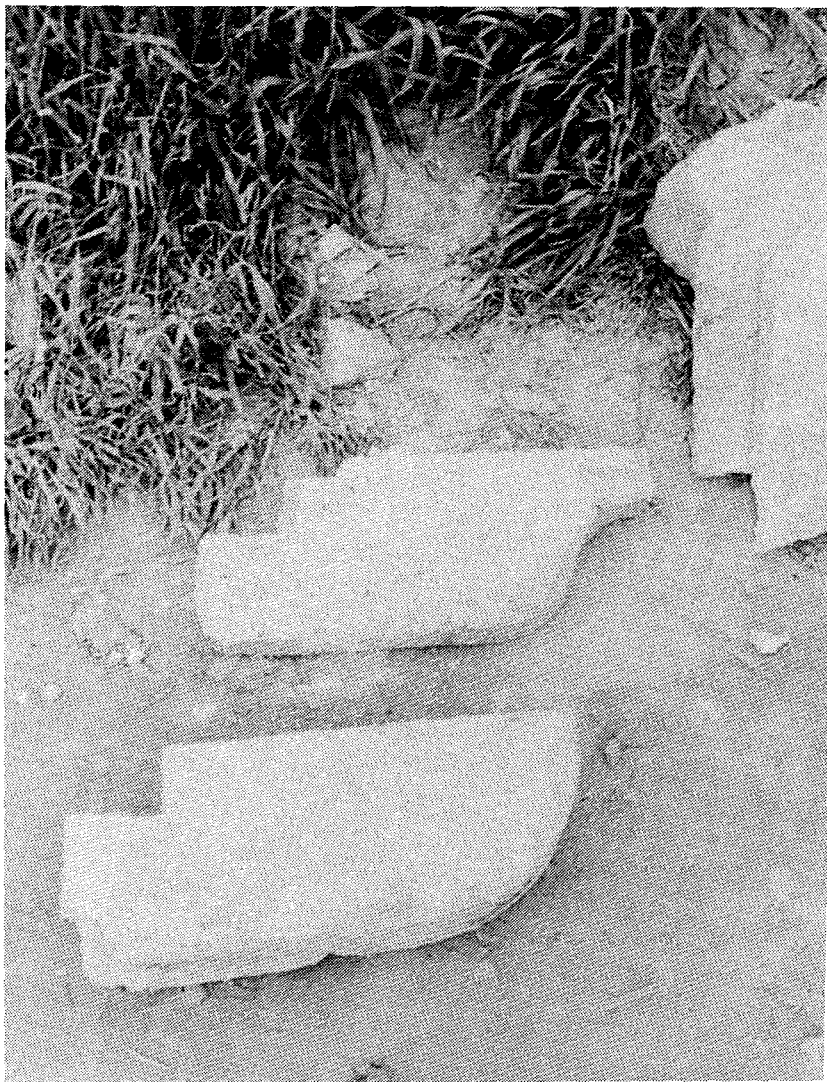
Lám. 7.- Ladrillos aplantillados que formaban parte de la cornisa exterior. Su grosor es de 3 cm.

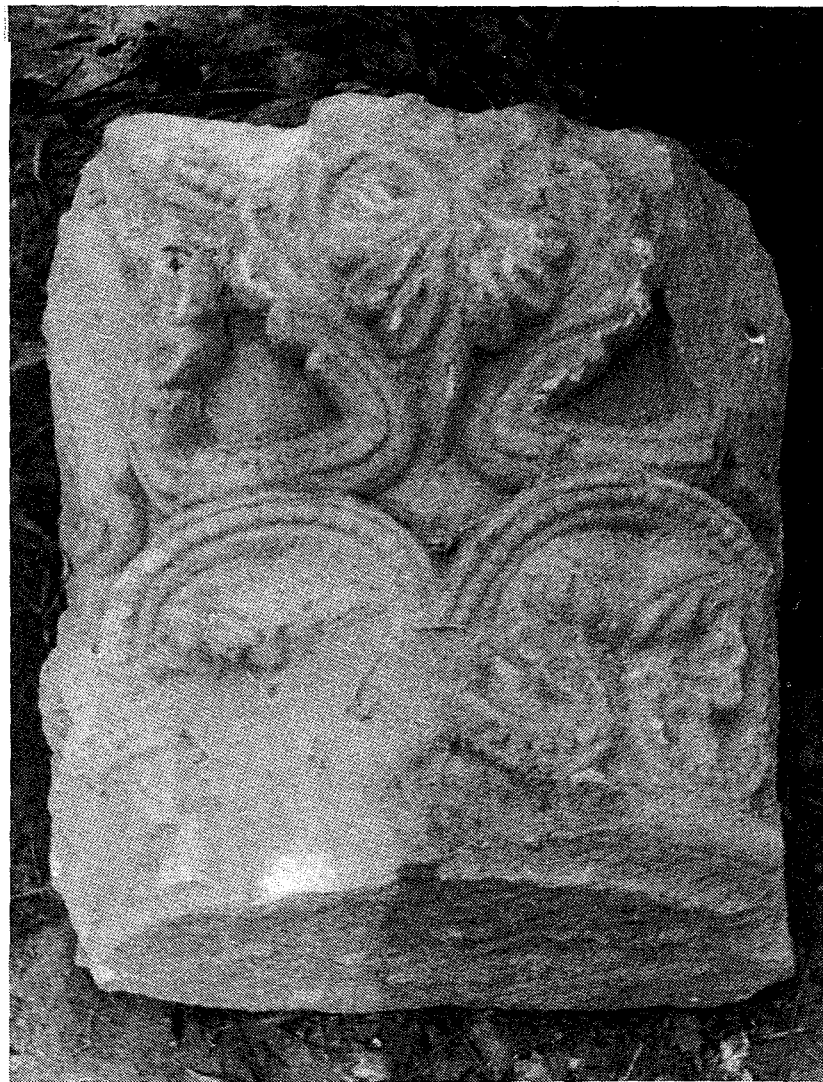
Lám. 8.- Uno de los capiteles encontrados sirviendo de relleno.
