IMPACTOS AMBIENTALES ASOCIADOS A LA CONSTRUCCIÓN DE OBRAS DE CORRECCIÓN HIDROLÓGICA EN LA CUENCA DEL RÍO QUIPAR (SURESTE DE ESPAÑA): APERTURA DE CAMINOS DE ACCESO

F. BELMONTE SERRATO, A. ROMERO DÍAZ y M. MARTÍNEZ LLORIS

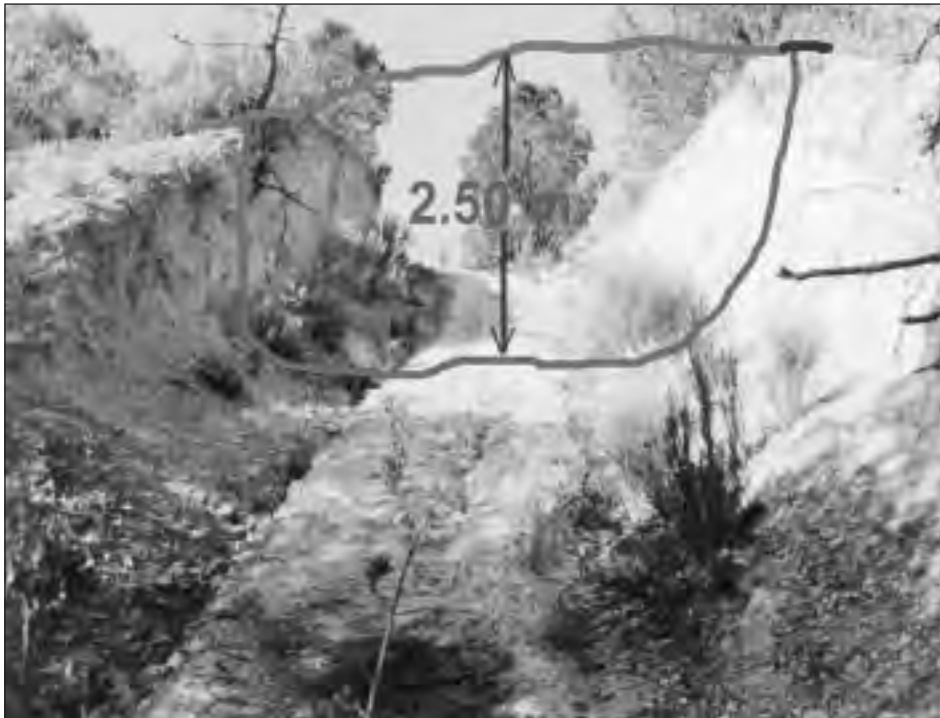
Figura 1. Camino de acceso al cauce desde un campo de cultivo para facilitar el paso de materiales y maquinaria necesarios para la construcción de un dique.

La visita a todos los diques de esta cuenca ha permitido observar que, en ningún caso, las zonas roturadas para la construcción de estos caminos, han sido de nuevo reforestadas, ni siquiera los tramos de acceso al fondo de los cauces, que en muchas ocasiones tienen pendientes superiores al 100% (Figura 1) y en algunos casos, encajamientos sobre la superficie original de más de 2 metros (Figura 2).

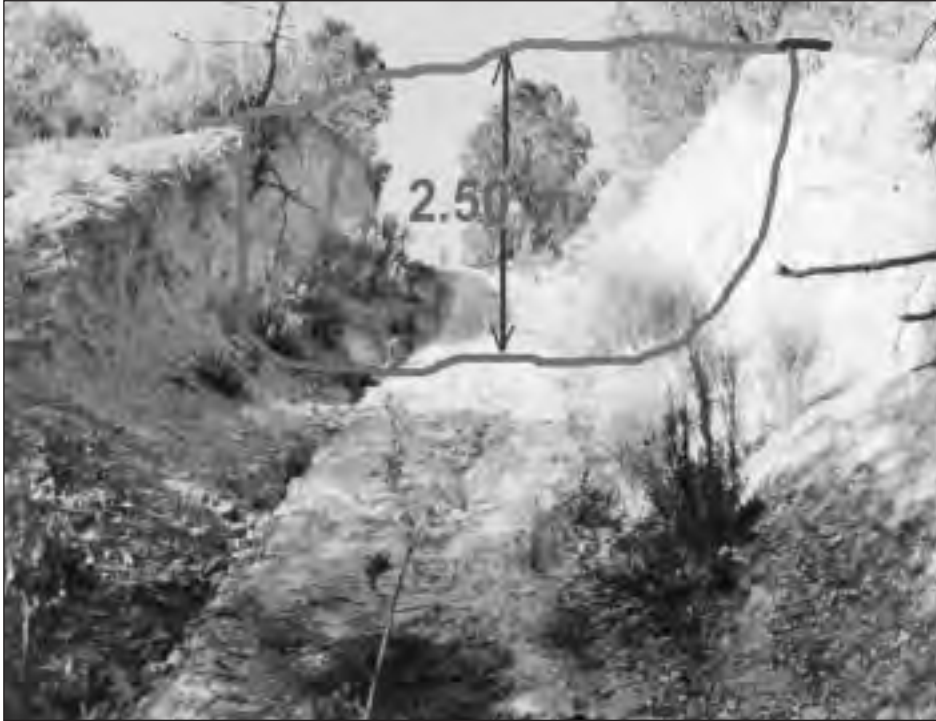
Figura 2. Sección de vaciado sobre el nivel original en un tramo de acceso al cauce para la construcción de un dique.
