## LA IGLESIA DE VELILLA DE ARACANTA: ¿REALIDAD O INVENCIÓN HISTORIOGRÁFICA?\*

**RESUMEN:** *En este artículo presentamos los resultados obtenidos en las diferentes intervenciones arqueológicas que se han realizado en el sector 0101 del yacimiento de Velilla de Aracanta (Agoncillo, La Rioja). Sector donde las estructuras murarias visibles en superficie dieron pie a muchos a pensar en la presencia de un edificio religioso. Es nuestro objetivo revisar esta interpretación y cotejarla con la información proporcionada por la arqueología.*

**ABSTRACT:** *This paper is a research work into the 0101 area in the archaeological site of Velilla de Aracanta (Agoncillo, La Rioja). Some researchers though the visible walls belonged to a religious building. Here we check this interpretation from the archaeological data.*

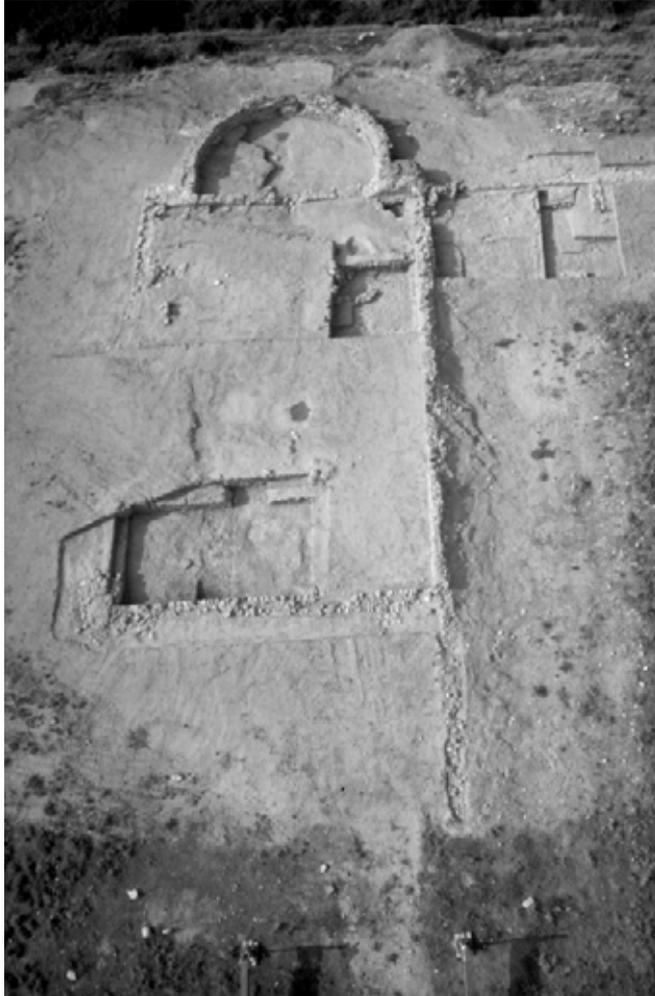
Fig. 1: Vista general de los sectores 0101 y 0103

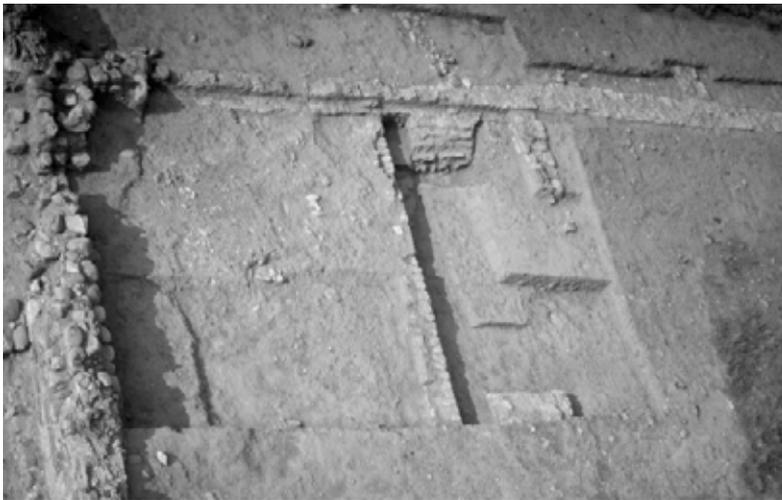
Fig. 2: *Vista general del sector 0103*

La excavación del sector 0103, al exterior del ábside por su lado este, puso al descubierto una unidad de habitación, excavada sólo en parte, que estaba adosada al edificio basilical, de tal manera que su pared oriental es el muro que cierra a aquél por el este (UUEE 0101.083/ 0101.086); en el norte, la habitación queda cerrada por otra estructura mural perpendicular a la anterior y de la misma tipología constructiva (UE 0103.003), que, además, se asienta también sobre un zócalo de cimentación (UE 0103.026); este paramento se prolonga hacia el este con una longitud de 16,10 m.

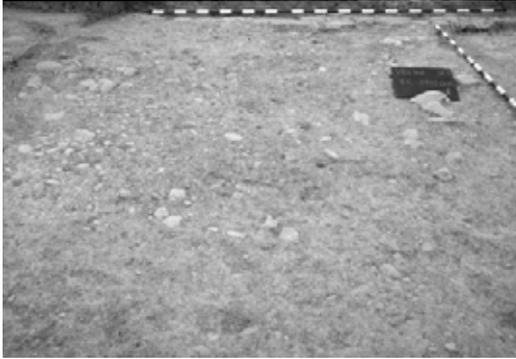
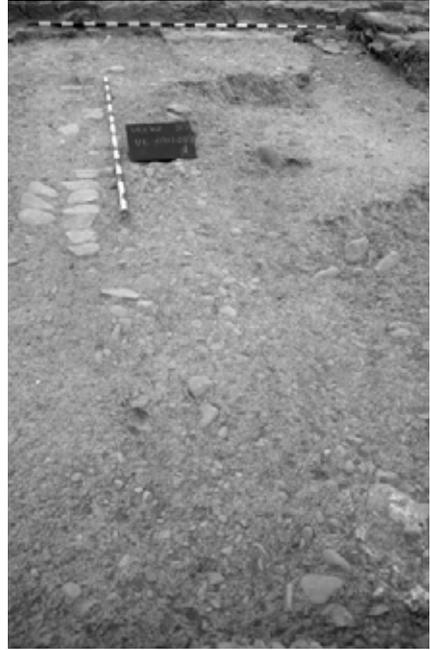
Figs. 3/4: Soleras UUEE 0101.009/ 0101.014

Todo el conjunto proporcionó más información sobre la construcción adscrita al período de ocupación romana. En primer lugar, la identificación del nivel de suelo original de la fase romana asociado a la parte superior del zócalo-paramento, que recorre tanto el edificio basilical como el muro que aparece asociado a ésta en el sector 0103 (UE 0103.). Las soleras que se han documentado en este sector están elaboradas mediante una capa de grava y guijarros amalgamados con cal, o bien formadas por fragmentos de areniscas y mortero de cal, que serían distintas preparaciones de un suelo con un acabado más cuidado y vistoso.

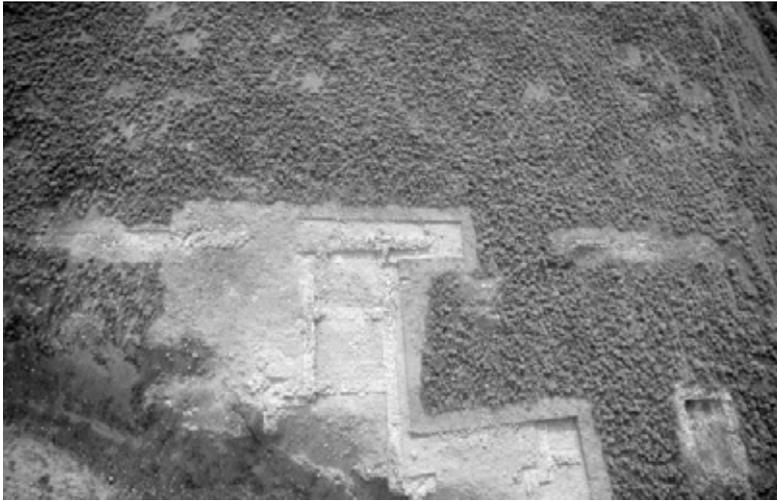
Fig. 5: Vista general de los sectores 0102 (a la derecha) y 0104 (a la izquierda)

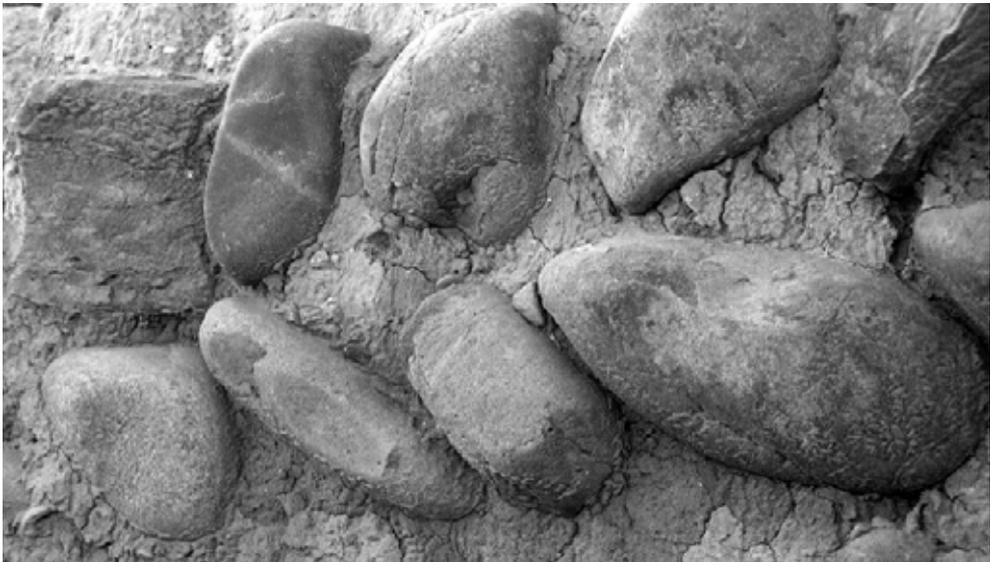
Fig. 6: *Detalle de 'espina de pez'*

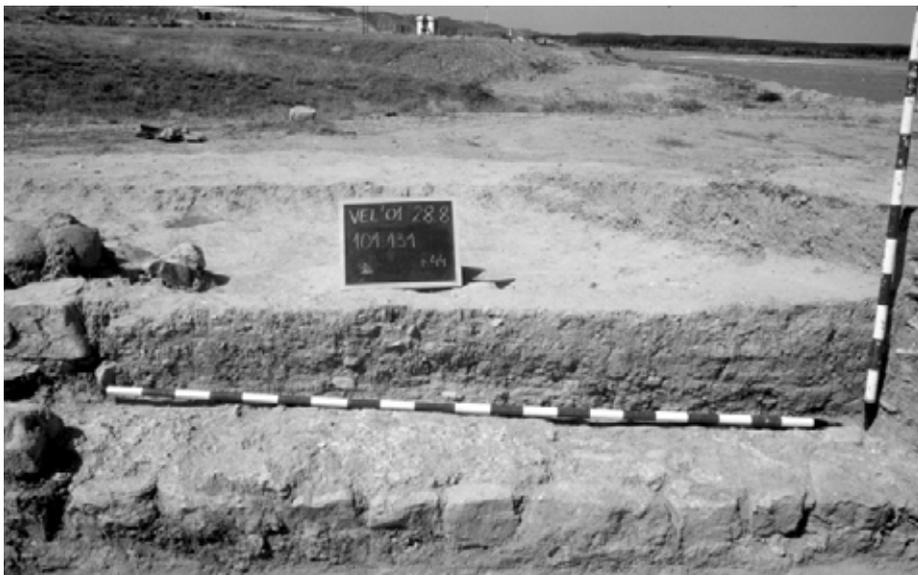
Fig. 7: *Tapial sobre muro romano*

- En ocasiones el tapial se apoya directamente sobre el paramento de areniscas y calizas que conforma la cimentación de la construcción absidial (UUEE. 0101.131/ 0101.132 en la UH 5) (fig. 7).

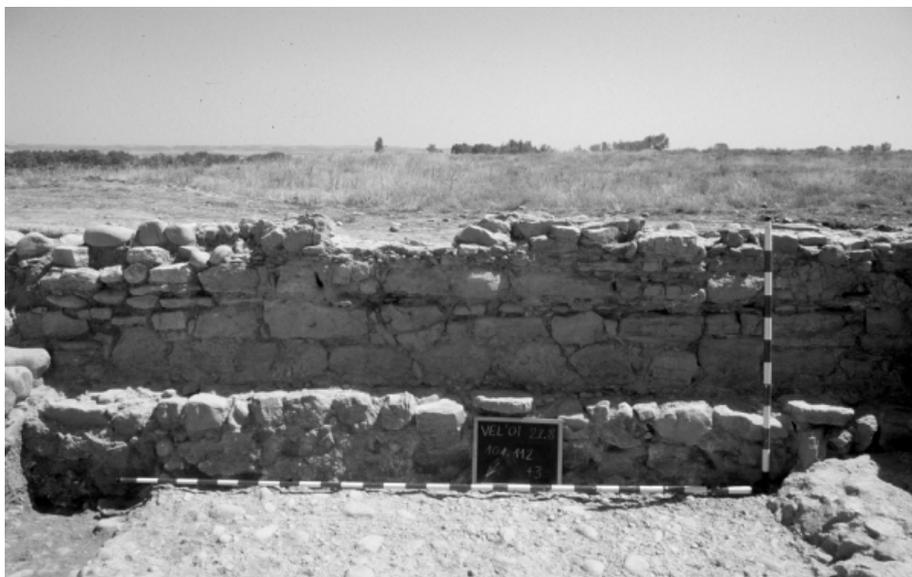
Fig. 8: *Muro romano recrecido y 'parcheado' con cantos de río*

- El paramento de la construcción absidial recrecido con cantos de río de gran tamaño. Prueba de este tipo de muro son las unidades estratigráficas definidas por acumulaciones de cantos junto a los muros de esta construcción (ej.: UUEE 0101.001/ 0101.003/ 0101.013, entre otras), tan típicas del Período III (*vid. infra*); y los restos que aún quedan de esta nueva fábrica superpuesta a la anterior (UUEE 0101.007/ 0101.008) o rellenando vacíos de la misma (UE 0101.097/ 0101.126), en el paramento oriental (fig. 8).

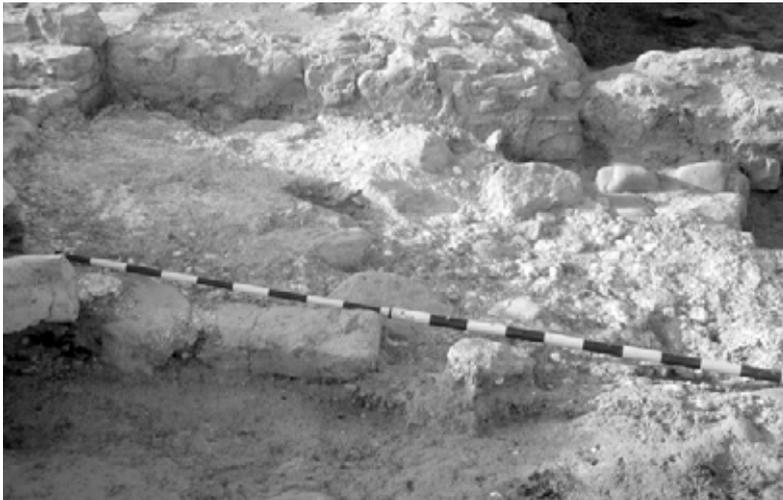
Fig. 9: Solera de cal y ladrillo sobreelevada en la UH 2

- De cal. Se documenta únicamente en la UH 2 y aquí destaca su complejidad estratigráfica: en sus partes oriental y septentrional la cal es el componente fundamental (UE 0101.035); en la zona más meridional y occidental está fabricado mayoritariamente con tierra batida mezclada con cierta cantidad de cal (UE 0101.223).
- De mortero de cal y ladrillo. Localizado solamente en la esquina noroccidental de la UH 2 y en la zona más cercanas a la pileta que se halló al sudeste de la habitación (*vid. infra*). En el primer caso, este suelo parece encontrarse sobreelevado con respecto al nivel de la estancia (UE 0101.219), gracias a una estructura rectangular de calizas, areniscas y cantos rodados (fig. 9) junto a él se observa una acumulación de cenizas que interpretamos como zona de combustión, sin alcanzar la categoría de hogar (UE 0101.221).

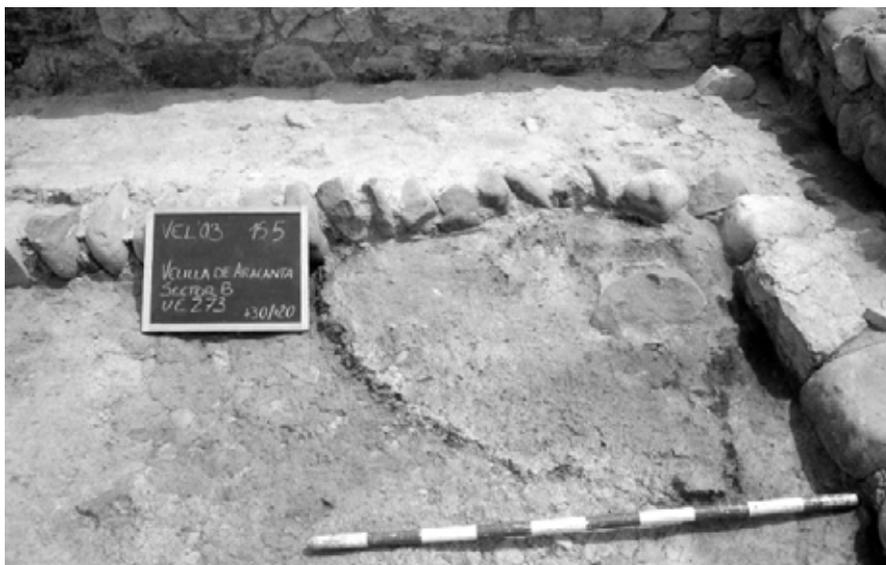
Fig. 10: Bancos corridos de la UH 4 formando esquina donde se ubica un hogar

- UH 4: Se trata de bancos corridos adosados a las paredes sur y este, contruidos mediante cantos rodados; en el del sur, los cantos están colocados en plano (UE 0101.261); en el del este, el acabado consiste en una capa de tierra batida que se

dispone sobre las piedras, que en su mayoría están colocadas de lado (UUEE 0101.262/ 0101.280). Ambos poyetes son de escasa altura con respecto al pavimento de tierra batida (fig. 10).

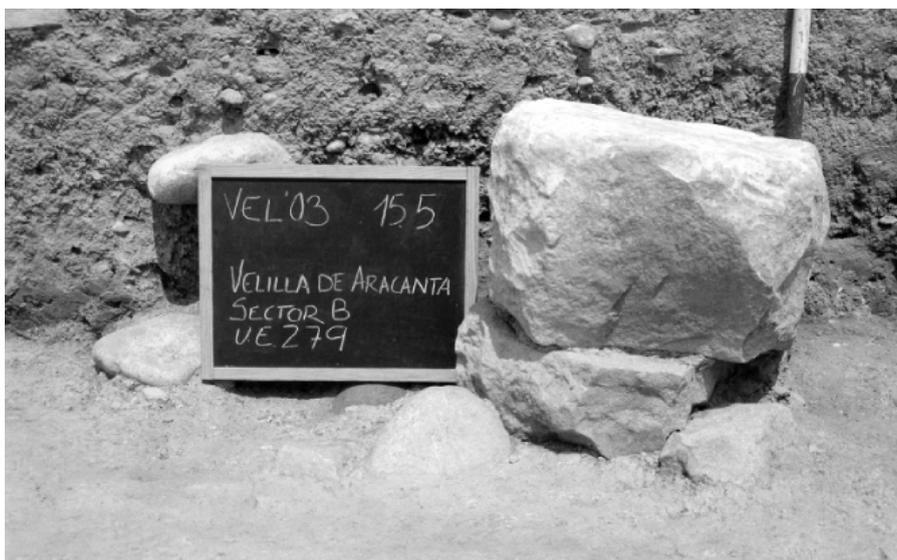
Fig. 11: Pie derecho de la UH 4

*Soportes para la cubierta:* Sólo se han localizado en cinco de las habitaciones (UUHH 1, 2, 4, 5 y 7). En todos ellos se trata de la base de piedra, arenisca o caliza, de un pie derecho ubicado en una posición, más o menos central, sobre la que se apoyaría una viga de madera que recibiría el empuje de la estructura de la techumbre. En las estancias UH 1, UH 5 y UH 7, la base es un sillar de arenisca escuadrado (UE 0101.081, UE 0101.154 y U E 0101.239 respectivamente); en la estancia UH 2, es de caliza (UE 0101.218). Llama la atención el de la UH 4, por tratarse de dos piedras de arenisca superpuestas, en lugar de una sola (UE 0101.279) (fig. 11).

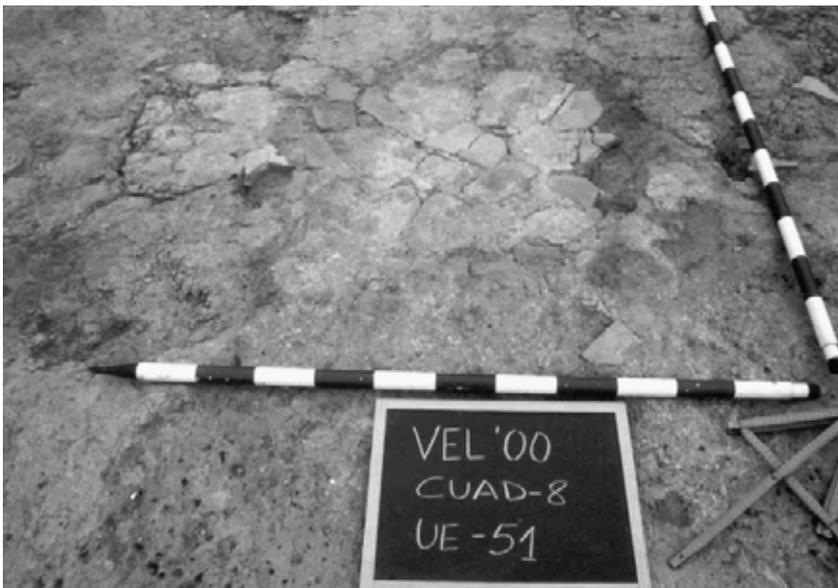
Fig. 12: *Hogar de UH 1*

*Hogares.* En muchas de las habitaciones se han localizado unidades estratigráficas caracterizadas por una gran cantidad de cenizas y carboncillos en su composición. En unos casos las hemos interpretado como áreas de combustión espontánea vinculadas a los primeros momentos de abandono del lugar; en otros, podemos hablar de verdaderos hogares. Así, en la UH 4 se han localizado áreas de combustión simultánea en el centro de la estancia (UUEE 0101.274/ 0101.275/ 0101.276); mientras que podemos denominar hogares a las unidades estratigráficas 0101.273 y 0101.277. El primero de ellos se localiza en la esquina su sureste, adosado al ángulo formado por los dos bancos corridos; la inclinación del suelo a su alrededor parece indicar un rebaje de la cota del mismo justo en dicha esquina, lo que de alguna manera delimitaría el espacio ocupado por este hogar (fig. 12). El segundo presenta una superficie

El hogar más elaborado se ha localizado en la UH 1. Se trata de una superficie circular, de 90 cm. de diámetro, elaborada con tierra batida, cal y tejas, sobre la que se colocarían trípodes o parrillas metálicas para poder disponer las ollas de cocina (fig. 12). Tras cada uso se procedería a su limpieza barriendo las cenizas hacia atrás, lo que explica las unidades estratigráficas de cenizas y carboncillos que han aparecido a su alrededor (UUEE 0101.067/ 0101.068/ 0101.069).

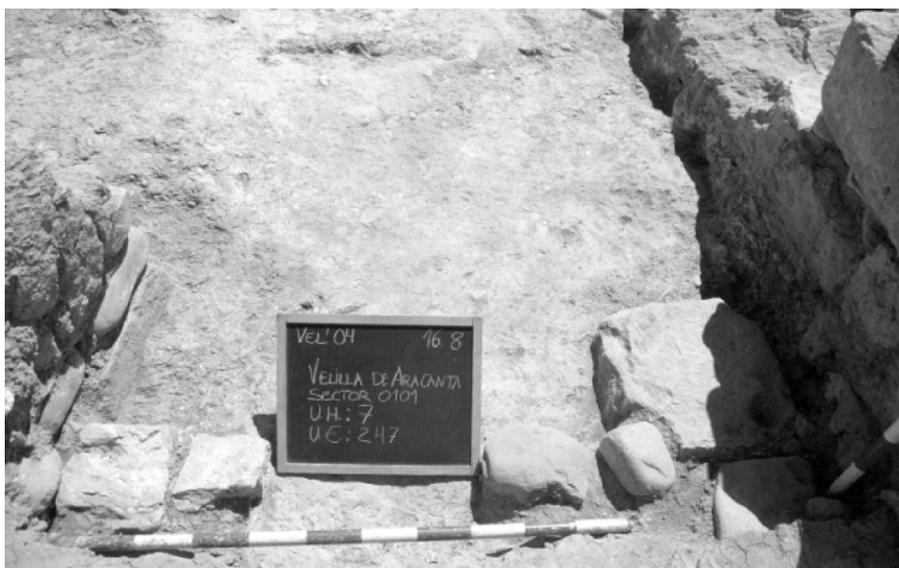
Fig. 13: *Umbral de acceso a la UH 7 desde la UH 2*

*Umbrales de acceso.* En dos habitaciones (UH 5/ UH 7), han aparecido a ambos extremos del vano que hace la función de umbral de acceso piedras quiciales. En la UH 7 se trata de dos areniscas escuadradas con sendos agujeros circulares de seis centímetros de diámetro, que se apoyan en otras areniscas o cantos rodados, dejando un espacio central vacío (UE 0101.247) (fig. 13). En la UE 5, el umbral está construido a partir de una franja de tierra batida (UE 0101.134) dispuesta sobre el suelo de guijarros de la habitación y entre los muros de tapial sobre zócalo UUEE 0101.103/ 0101.129 y UUEE 0101.101/ 0101.128, en cuyos extremos y adosadas a los zócalos de estos muros se dispusieron dos areniscas de traza irregular también horadadas (UUEE 0101.133/ 0101.135) (fig. 14). En ambos casos son areniscas horadadas que hacen la función de goznes de puerta y, al ser dos, tenemos que pensar que los accesos de UH 5 y UH 7 contaban con una puerta de madera de doble hoja.

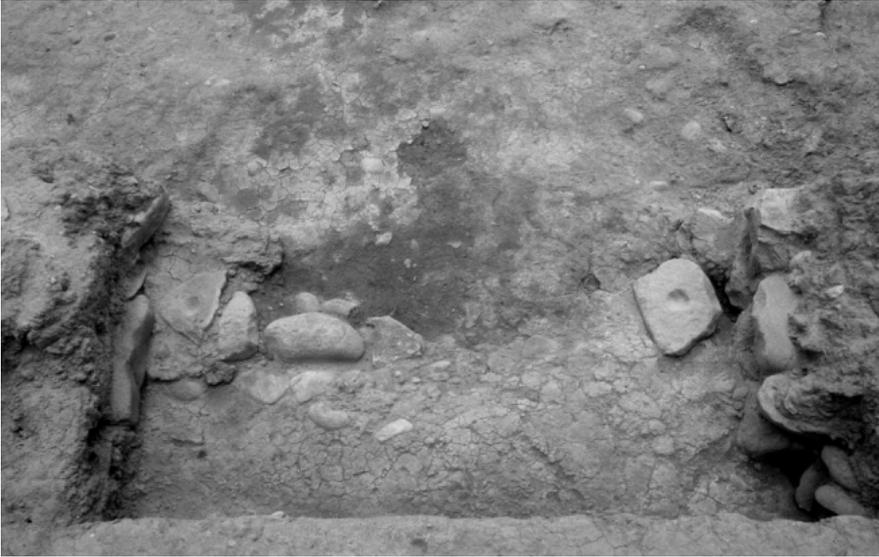
Fig. 14: Umbral de acceso a la UH 5 desde la UH 6

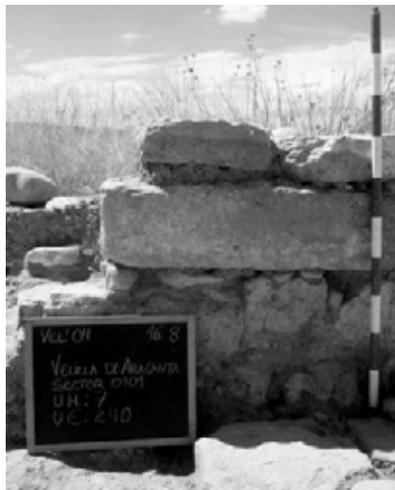
Fig. 15: Jamba del acceso de la UH 2 a la UH 7

*Jambas.* Junto al umbral de la UH 7, en su lado occidental e inmediatamente encima del muro de cimentación del edificio absidial, que en época medieval haría las veces de banco corrido (UE 0101.089), existe una estructura que hemos denominado jamba. Se trata de un sillar de forma rectangular dispuesto en horizontal y recrecido con otras piedras más o menos escuadradas (UE 0101.240), que permite diferenciar y cerrar el espacio de una y otra habitación (UH 7 y UH 2), a la vez que ajustar la distancia, salvando el cambio de nivel del banco corrido, entre los tapiales que delimitan la habitación y que crean el vano de acceso (fig. 15).

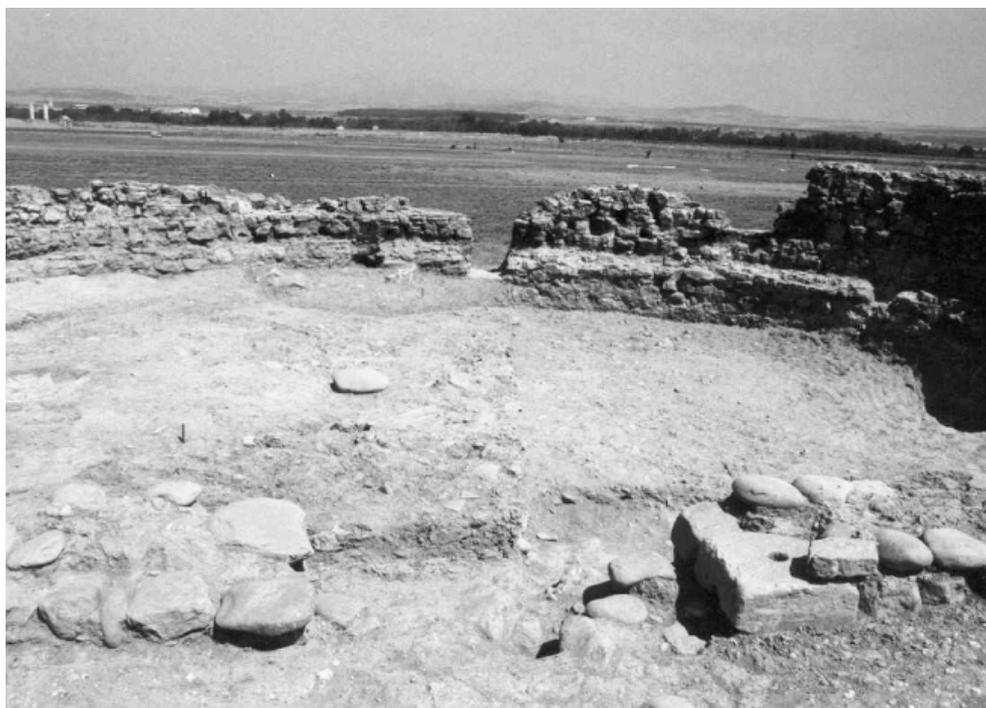
Fig. 16: Vano en la pared del ábside

*Vanos (ventana)*. Sólo se ha documentado en la UH 1, la estancia que ocupa el ábside. La circunstancia de que el mayor alzado de muro de la edificación romana se localice en el ábside, explica la presencia de este vano (UE 0101.079), que está ubicado frente al acceso de la habitación y que corta al paramento de areniscas y calizas (UUEE 0101.009/ 0101.080), y parcialmente al de cimentación sobre el que éstos se asientan (UE 0101.066). En este caso se trata de un vano-ventana, como lo evidencia su anchura (0,50 m.), demasiado estrecho para ser una salida al exterior, y su posición elevada con respecto al suelo de la habitación (fig. 16).

Con la ayuda de dos muros de tapial sobre zócalo de cantos (UUEE 0101.030/ 0101.031 desde el oeste y UUEE 0101.045/ 0101.037 desde el este), que se apoyan en los paramentos que unen el ábside con el cuerpo longitudinal (UE 0101.029 y UE 0101.021), los nuevos ocupantes crean en el ábside una unidad de habitación (fig. 16).

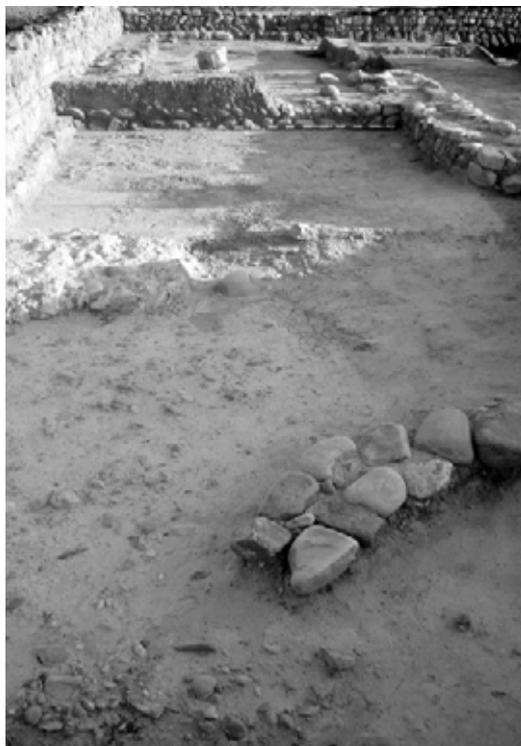
Fig. 17: *Unidad de habitación 3*

Es la habitación que se encuentra a lo largo del paramento oriental de la construcción basilical, delimitada en el norte y en el sur por muros de tapial sobre zócalo de cantos, el primero (UE 0101.111/ 0101.076) la separa de la UH 2 y el segundo (UE 0101.188/ 0101.197)<sup>19</sup> de la UH 4; en el este por el paramento y zócalo de cimentación del edificio absidial (UUEE 0101.087/ 0101.086); en el oeste, por una pared de cantos rodados y calizas talladas (UE 0101.190), trabadas mediante un núcleo de barro (UE 0101.193) que en origen presentaría un alzado de tapial, perdido durante el proceso de abandono y destrucción de las estructuras de ocupación

tardo-medieval, y por un nuevo muro de tapial con base de cantos rodados, definiéndose con esta discontinuidad un acceso a la UH 6 (fig. 17).

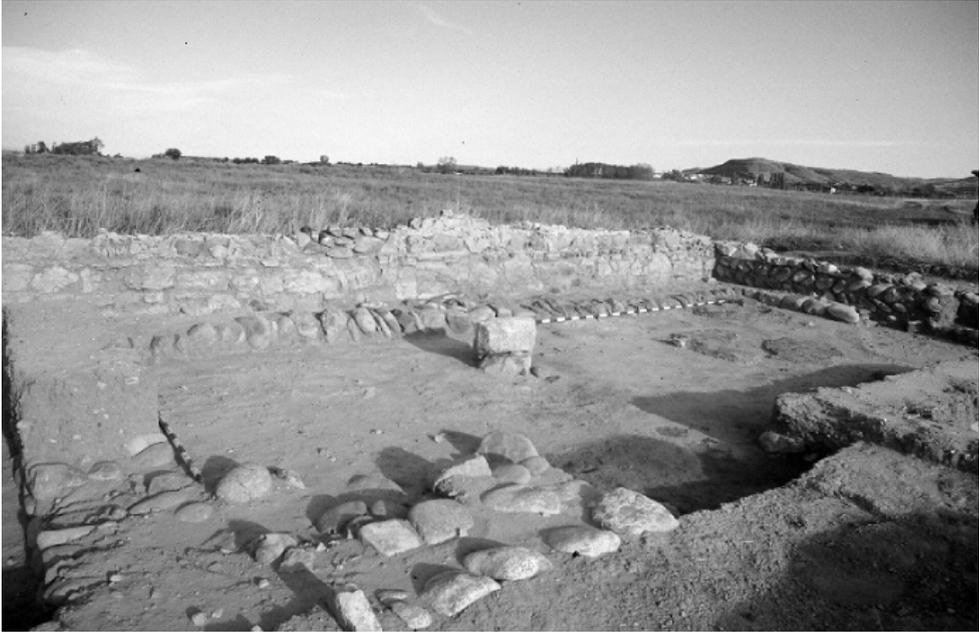
Fig. 18: *Unidad de habitación 4*

Está situada en la esquina suroriental del edificio de planta basilical, delimitada en el norte, por un tapial con zócalo de cantos (UUEE 0101.188/ 0101.197), que es medianero con la UE 3; en el sur, por un muro de cantos rodados dispuestos en “espina de pez” (UE 0101.281)<sup>20</sup>, posiblemente con un vano de acceso desde el sur; en el este por el paramento oriental de la construcción basilical (UE 0101.087); en el oeste, por otro tapial con zócalo de cantos (UUEE 0101.127/ 0101.130), muro medianil con la UH 5, y por un lienzo de cantos rodados y calizas (UE 0101.190), creándose con esta discontinuidad un nuevo vano que conformaría la puerta de comunicación de esta estancia con la UH 6 (fig. 18).

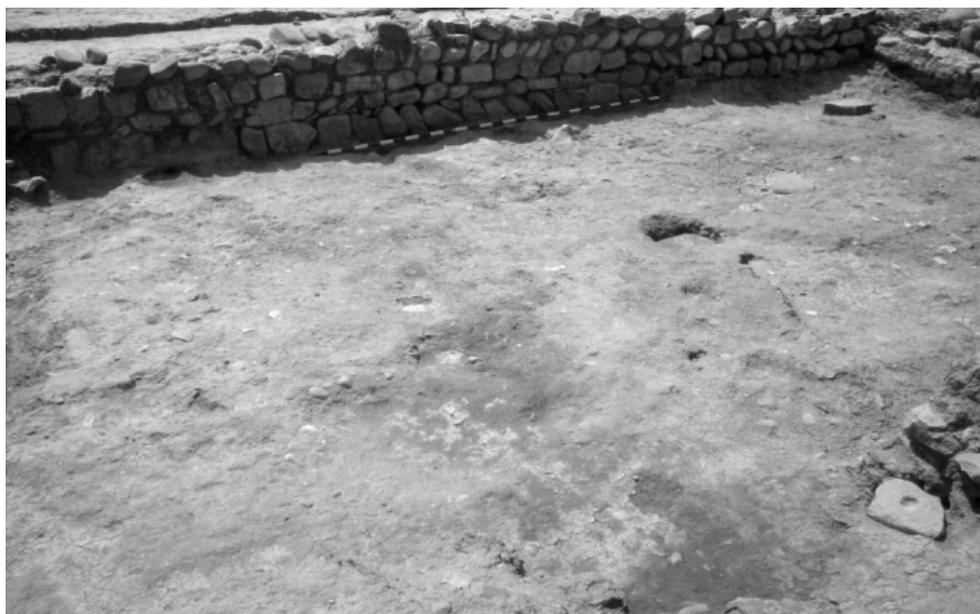
Fig 19: *Unidad de habitación 5*

Esta estancia se localiza en el extremo meridional de la totalidad de la superficie excavada hasta el momento. Al sur la delimita un muro de cantos rodados, areniscas y calizas, que tiene algunos tramos de hiladas dispuestos en espina de pez (UE 0101.098), y que, como ya hemos señalado con anterioridad, no está situado en el lugar en el que en origen pudo estar el cierre original del edificio absidial. Los paramentos que configuran este espacio habitacional por el norte y el este son del tipo tapial sobre zócalo de cantos. La discontinuidad de muros que la limitan por el norte (UUEE 0101.103/ 0101.129 y UUEE 0101.101/ 0101.128) define el umbral de acceso a la estancia; en el extremo meridional del paramento este, quizá se pueda documentar otro vano de acceso que comunicaría la UH 5 y la UH 4, pero la problemática estratigráfica que presentó esta esquina durante el proceso de excavación no nos permite afirmarlo con total seguridad. Desde un principio fue evidente la existencia de una única unidad estratigráfica (UE 0101.058), que parecía responder al relleno de un agujero practicado en un momento difícil de precisar, que, al igual que corta las unidades estratigráficas de derrumbe (UUEE 0101.260/ 0101.268) y el propio suelo (UE 0101.271), podría estar rompiendo parte del muro de tapial con zócalo de cantos (UUEE 0101.127/ 0101.130), e incluso parte del muro meridional de cantos, calizas y areniscas (UE 0101.098).

El límite occidental de la estancia es también un tapial (UE 0101.131), pero que en este caso no se apoya sobre un zócalo de cantos, sino sobre el paramento de cimentación de la construcción absidial (UE 0101.132) (fig 18). Lo mismo ocurre en las UH 2 y UH 7.
